**Gewölbte Brücken des 19. Jahrhunderts.
Vom Mauerwerk zum Stampfbeton.**

Karen Veihelmann

BRÜCKENKATALOG

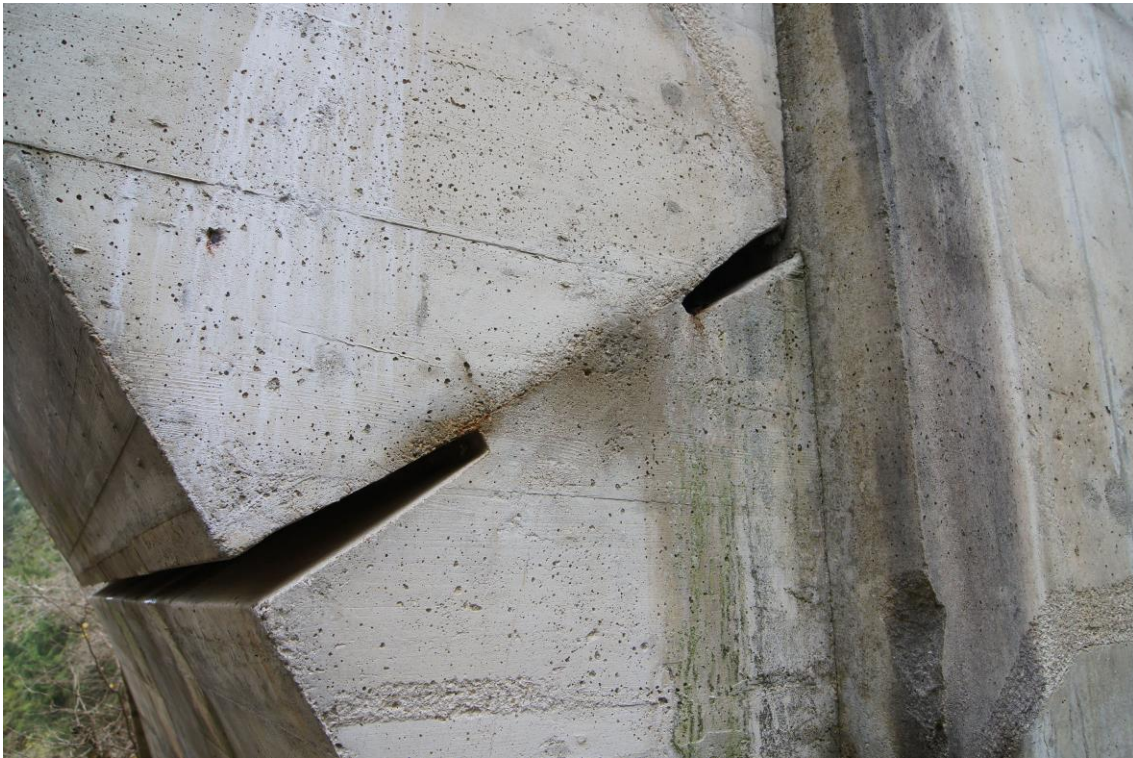
Abbildung: Kämpfergelenk des Schweinebrunnenviaduktes. Ob eine Bewehrung in der Gelenkfuge vorhanden ist, konnte nicht festgestellt werden (Mörtelgelenk oder Federgelenk)

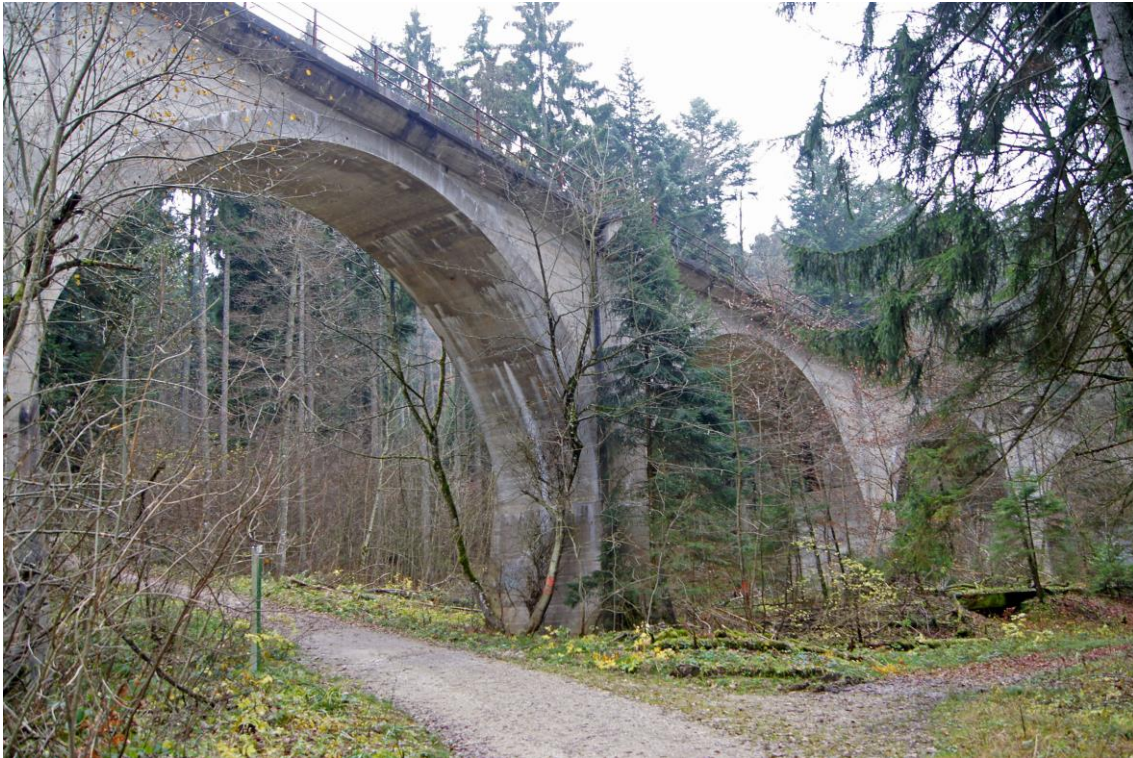
Ba-Wü11. Heubergbahn: Wettbachviadukt

Visuelle Untersuchung; 8 Bogen; im weiteren Verlauf Betonpfeilern mit eiserner Konstruktion, die heute fehlt; deutliche Schäden am Pfeiler durch Setzungen, dadurch Abrutschen des Gelenks im Scheitel. Vgl. Kap. 7.5.6; 8; 8.3

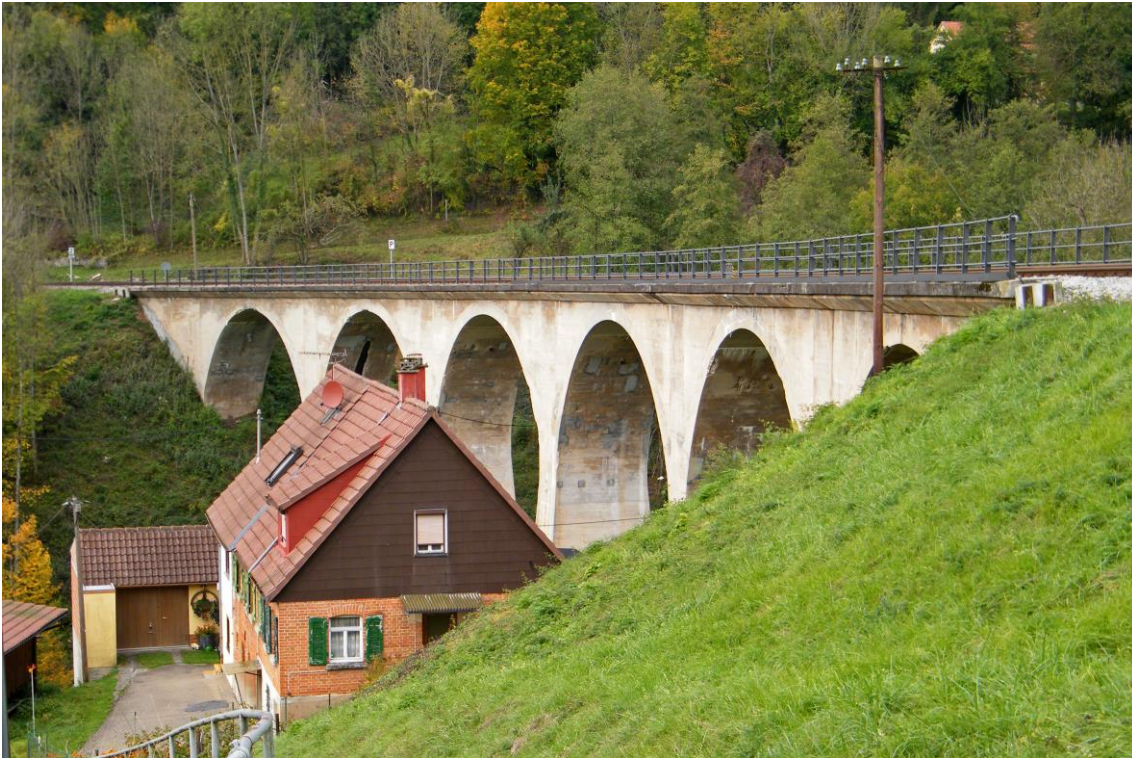
Ba-Wü27. Wieslauftalbahn: Strümpfelbachviadukt

Visuelle Untersuchung, 6-bogiger Viadukt, gekrümmter Grundriss, Endbogen mit Bleigelenken; Bauwerk wurde nach dem Besuch der Verfasserin massiv „saniert“ (Hydrophobierung vollflächig). Vgl. Kap. 5.2; 6.2.4; 7.5.2; 7.5.6; [Jori, Schaechterle 1911a]

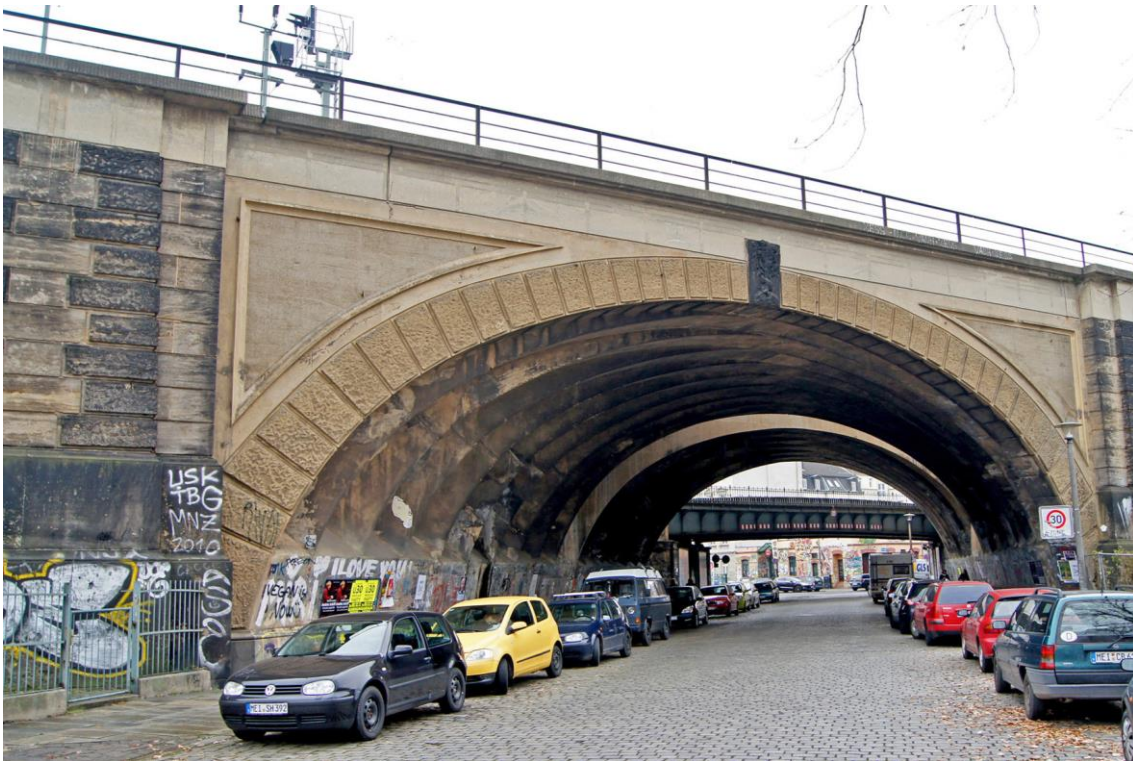
Sa8. Dresden: Eschenstraße

Visuelle Untersuchung, schiefe einbogige Brücke aufgelöst in Einzelbogen, ohne Gelenke, Scheitelriss sichtbar. Vgl. Kap. 7.7

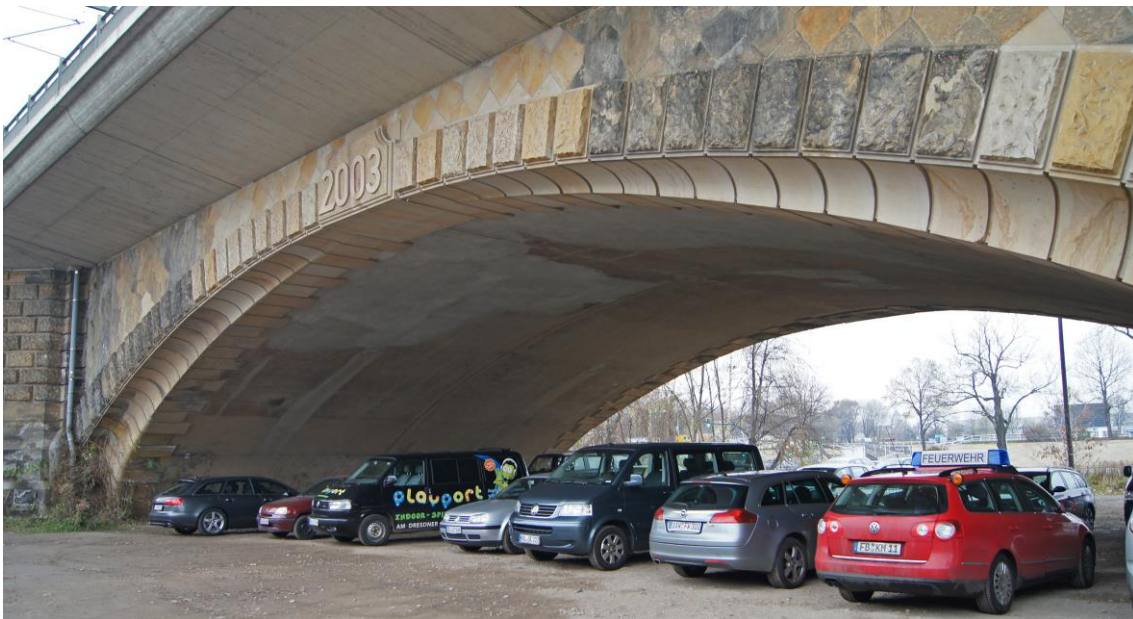
Die Brücke hat seit der Erbauung massive Eingriffe erlitten: Von den sechs Bogen des Inundationsviaduktes weist einer die Jahreszahl 1952 auf, ein anderer 2003. Die anderen scheinen den ursprünglichen Zustand zu zeigen. Ebenfalls in den Jahren 2002 bis 2003 wurden die eisernen Strombogen abgerissen und durch eine moderne Spannbetonkonstruktion ersetzt, ausführlich beschrieben in [Bösche et al. 2003].

Abbildung: rekonstruierter Bogen mit Jahreszahl 2003

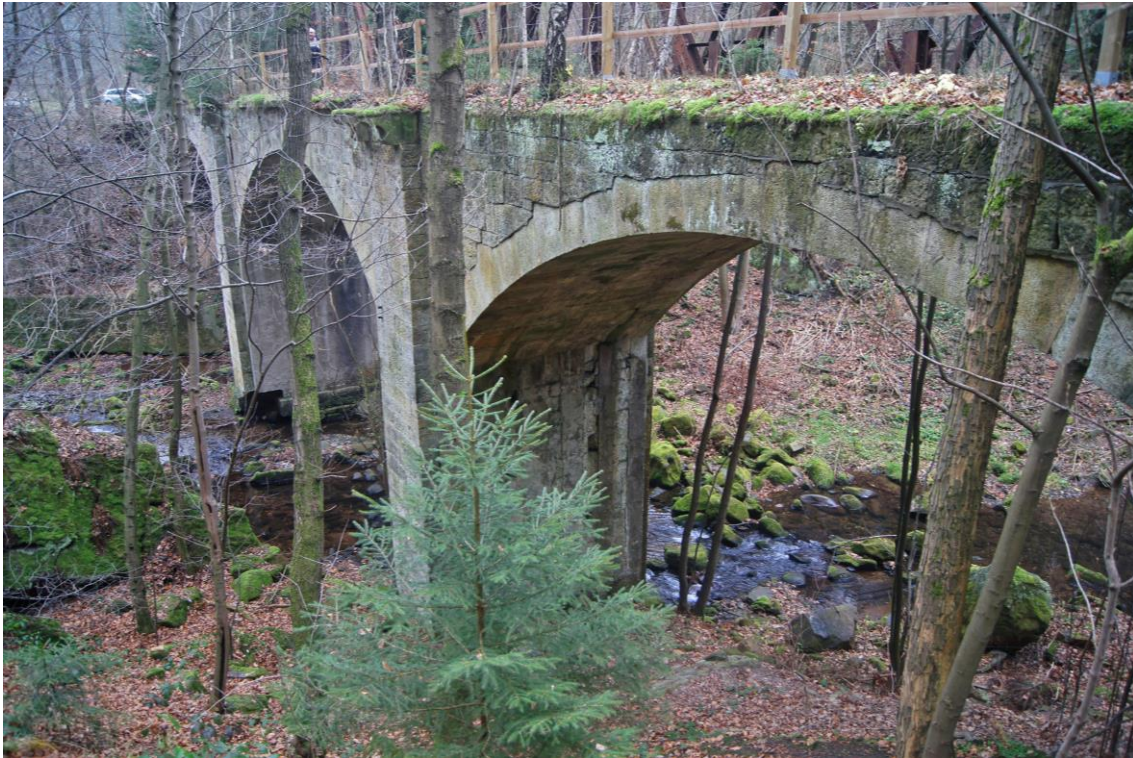
Sa15. Langenhennersdorf: Gottleubabrücke (Köpcke)

Bemerkungen: Visuelle Untersuchung, Hochwasserschäden am Flusspfeiler bedingten, dass 1928 ein Fachwerkträger neben die Brücke gesetzt wurde, der den Bahnverkehr übernahm. Vgl. Kap. 7.2; 7.3; 7.5.3; [Köpcke 1888]; [Heinzerling 1900, S. 13]; u. v. m.
