Dissertation

**Barocke Dachwerke:
Konstruktion und
Tragverhalten**

Bernd Köck

Institut für Mathematik und Bauinformatik
Universität der Bundeswehr München

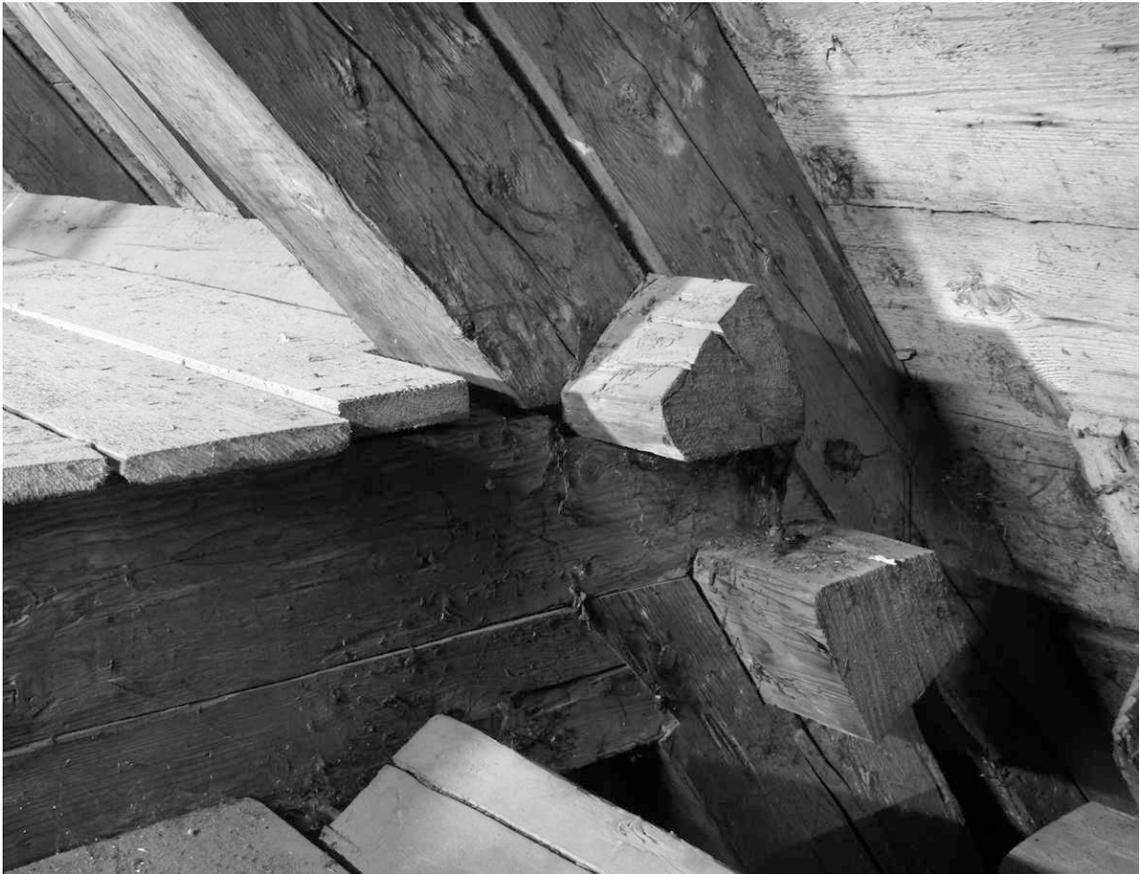
Abb. 2.13: Fünfeckige Fußschwelle (oben) und fünfeckiges Stuhlrähm (unten) zweier liegender Stühle aus dem Dachwerk der Pfarrkirche in Oberammergau

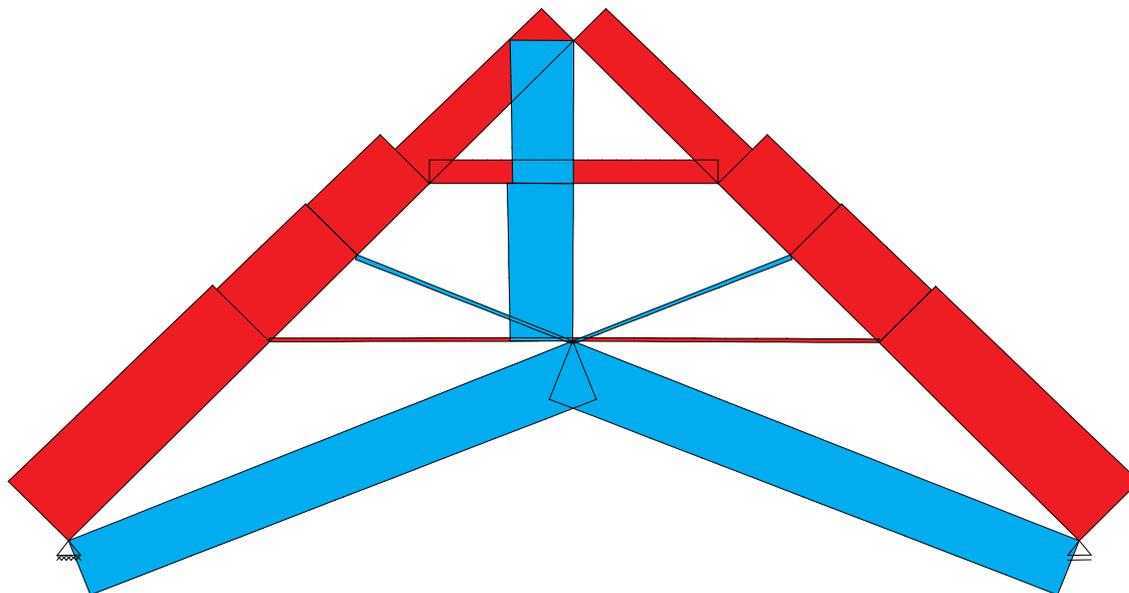
Abb. 2.22: Offenes Dachwerk mit Kreuzstreben und Hängesäule. Ein festes und ein horizontal verschiebliches Auflager. Normalkraftverlauf unter Eigengewicht. Lastabtragungsmechanismus: Fachwerk mit geknicktem Ober- und Untergurt

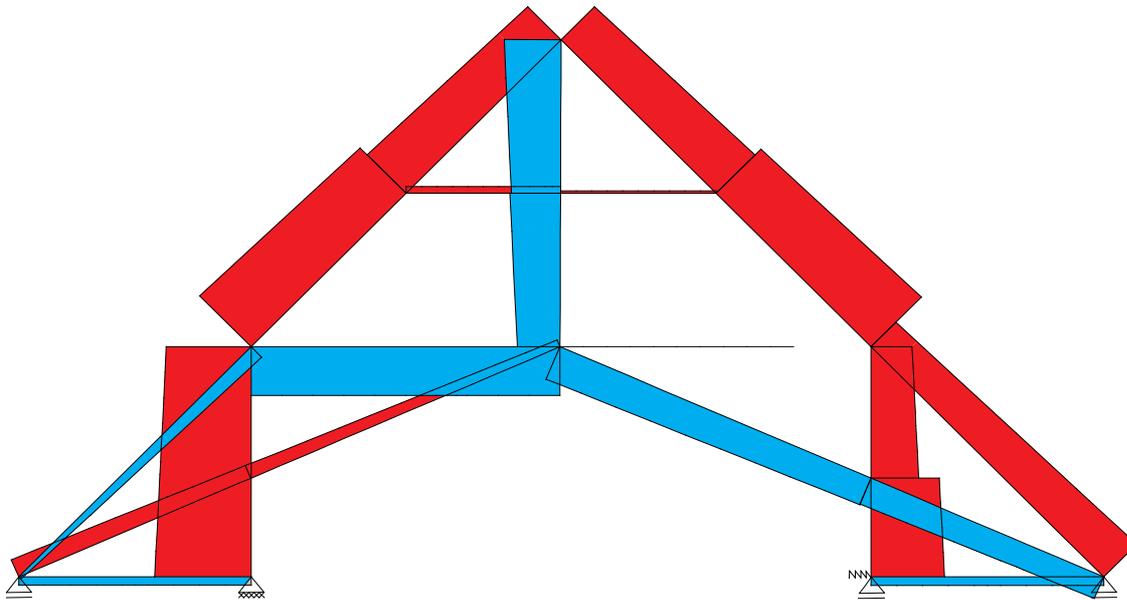
Abb. 2.24: Offenes Dachwerk mit Diagonalstreben und Hängesäule. Das rechte der beiden inneren Auflager hat in horizontaler Richtung ein nachgiebiges Auflager. Lastabtragungsmechanismus: Mischsystem aus Fachwerk auf der rechten Seite und polygonalem Bogen auf der linken Seite

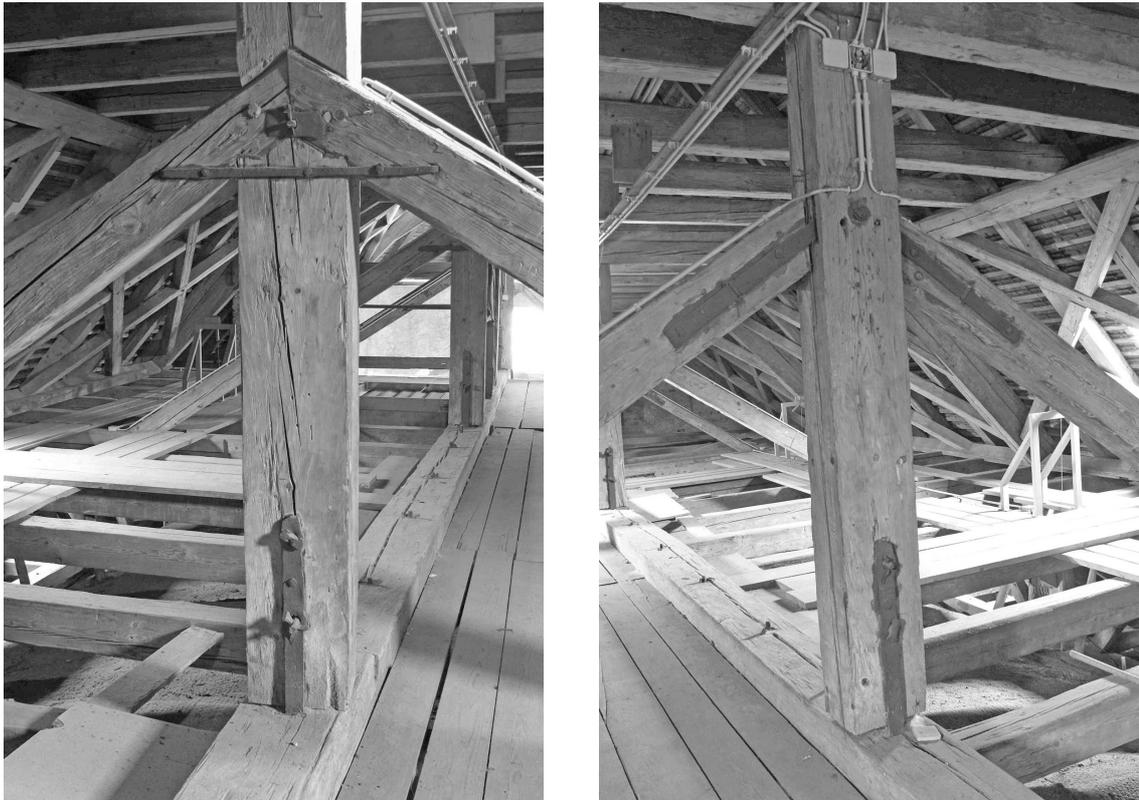
Abb. 2.28: Vorder- und Rückseite der Hängesäule im Dachwerk von St. Michael in München-Perlach

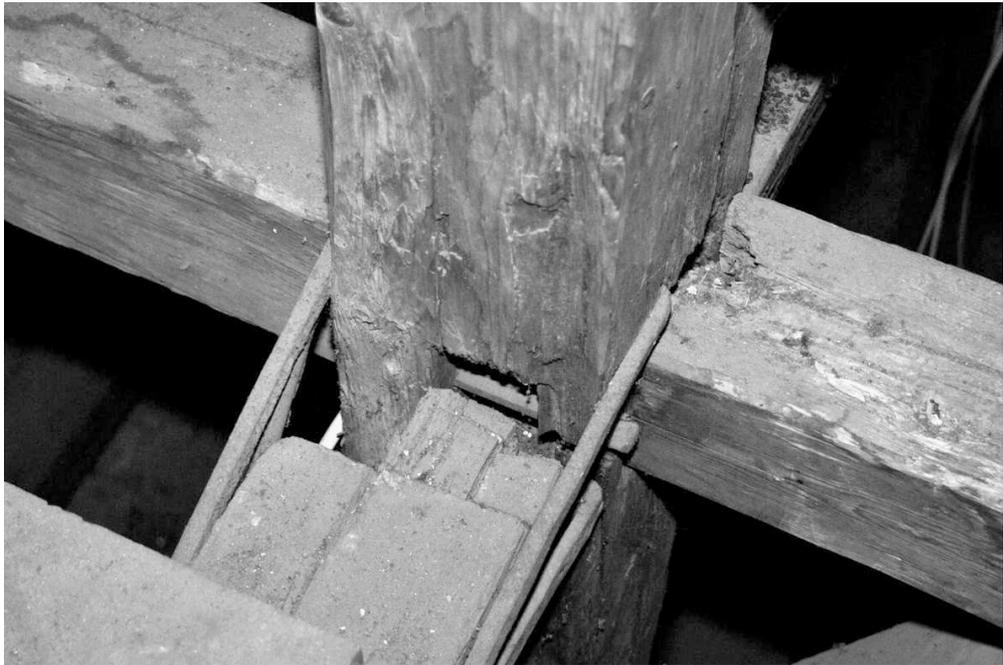
Abb. 2.32: Ausgerissene Zapfenverbindung des horizontalen Balkens zwischen den hohen Stuhlsäulen im Dachwerk der Pfarrkirche Tuntenhausen

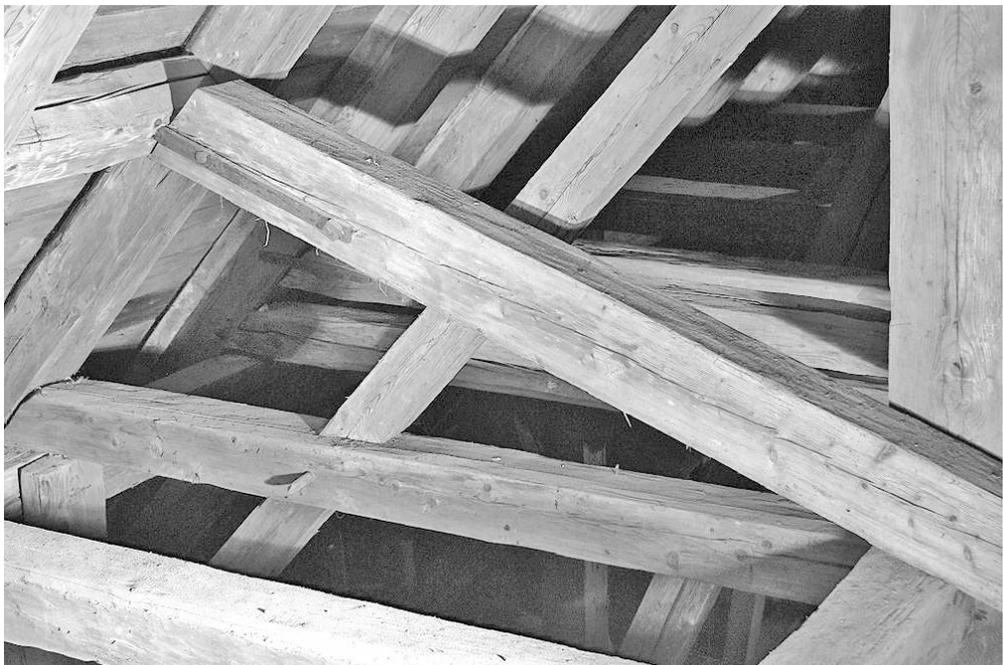
Abb. 2.33: Anschluss der Kreuzstreben zur Gewölbesicherung im Dachwerk der Pfarrkirche Tuntenhausen

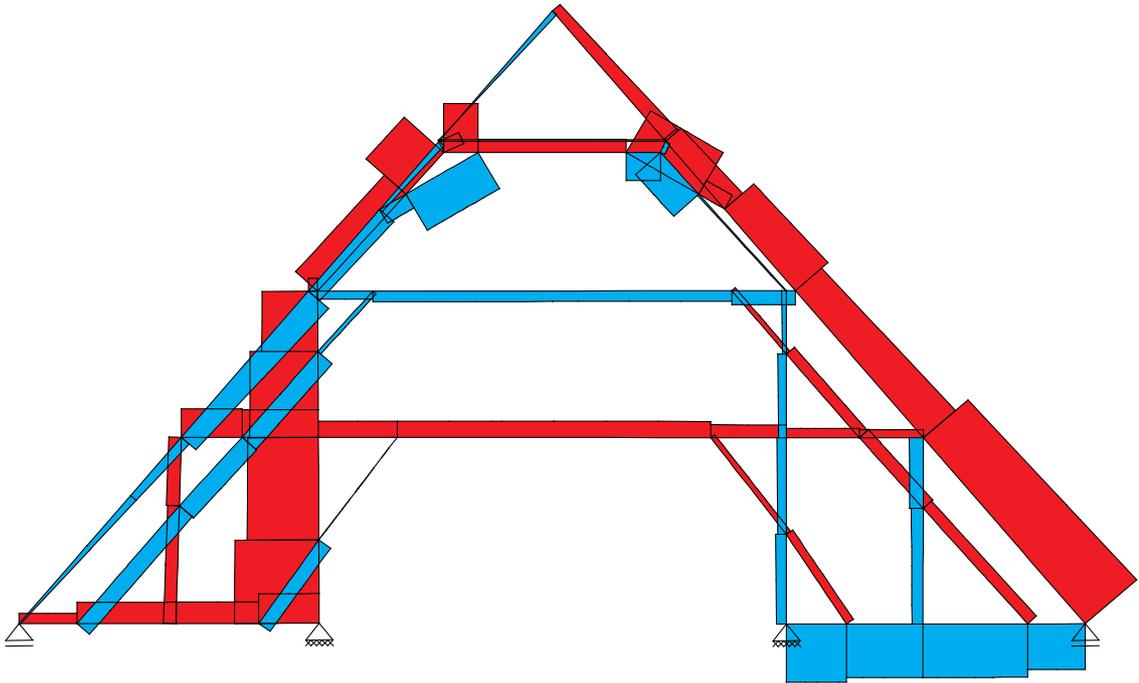
Abb. 2.34: Tuntenhausen, hypothetisches Tragverhalten im Originalzustand unter Eigengewicht und Wind von links. Normalkraftverlauf

ihrer sowohl druck- als auch zugfesten Anschlüsse in Form von Überblattungen relativ steife Elemente im Dachwerk sind, wandert der Kraftfluss anteilig auch durch diese und nicht nur durch die Sparren. Allgemein gilt, dass überblattete Steigstreben gegenüber Sparren oder anderen Bauteilen, welche lediglich verzapft sind, im Zugbereich hohe Steifigkeiten aufweisen und damit einen wichtigen Beitrag für die Lastableitung eines offenen Dachwerkes leisten können. Zudem sind Steigstreben bedingt durch ihre Lage im Inneren der Dachwerkstruktur deutlich weniger anfällig für Schäden, da sie wesentlich besser vor Feuchtezutritt geschützt sind. Auch auf der leewärtigen Seite des Daches tragen die Steigstreben vermutlich mehr Last als berechnet, da die im Laufe der Jahrhunderte mechanisch als auch biologisch geschädigten Sparrenfüße nur schlecht instandgesetzt worden sind.²⁸ Während damit die Auflager an den Sparrenfüßen konstruktions- und lastbedingt nur als vertikal unverschieblich angesetzt sind, werden die inneren Auflager über den Mittelschiffpfeilern auch als horizontal unverschieblich angenommen. Da die Stuhlsäulen des stehenden Stuhles einen großen Anteil der Vertikallasten tragen müssen und konstruktiv auch tragen können, werden folglich mittels Reibung auch merkliche horizontale Lasten in den Unterbau abgeleitet. Im Falle der Wallfahrtskirche Tuntenhausen ergeben

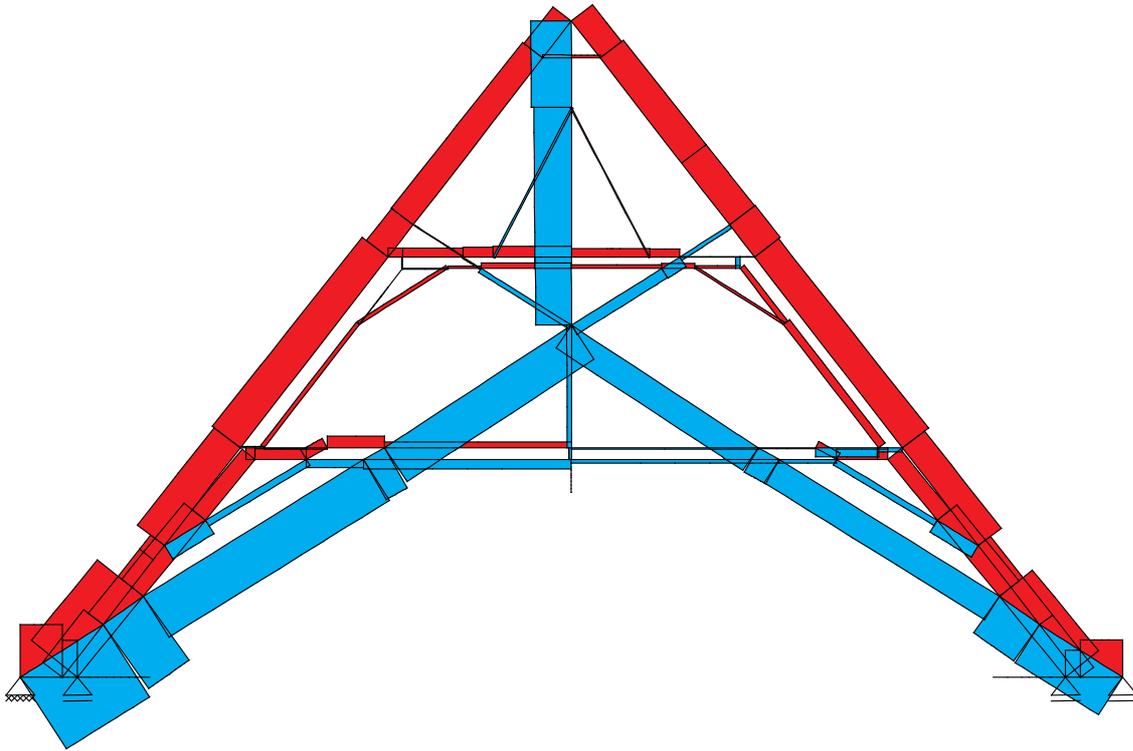
Abb. 2.39: Augsburg ev. St. Ulrich, hypothetisches Tragverhalten im Originalzustand unter Eigengewicht und Wind von links. Normalkraftverlauf

kann. Das für die Einstellung des Kräftegleichgewichtes fehlende vertikale Zugglied wird durch die Hängesäule bereitgestellt (Abb. 2.39). Doch trotz der konstruktiv gelungenen Ausbildung der entsprechenden zugfesten Anschlüsse, unterliegt das Dachwerk durch das horizontale Ausweichen der Sparrenfüße großen Verformungen, bis sich ein Gleichgewichtszustand einstellt.²⁹ Mit den Verformungen gingen Schäden an Dachwerk und Gewölbe einher. Um dies zu vermeiden, wurden im Dachwerk von evangelisch St. Ulrich neben den aus Eichenholz erneuerten Mauerlatten im Jahre 2007 auch die Kreuzstreben in den Leergespärren mit Stahlseilen hochgehängt.

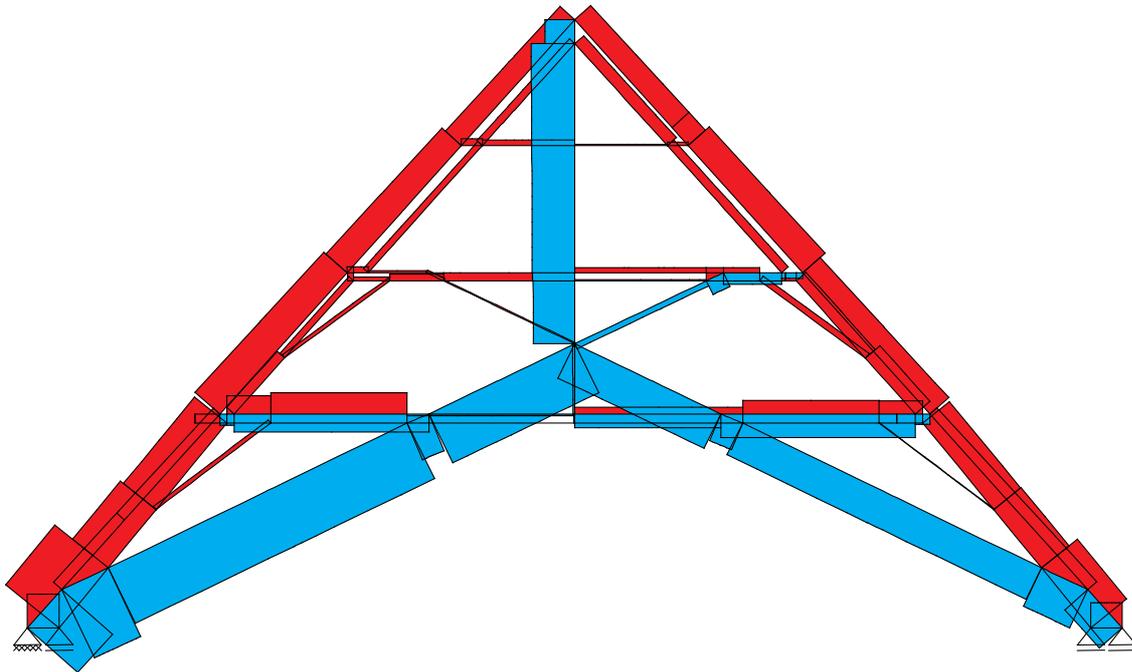
Abb. 2.44: Murnau, hypothetisches Tragverhalten im Originalzustand unter Eigengewicht und Wind von links. Normalkraftverlauf

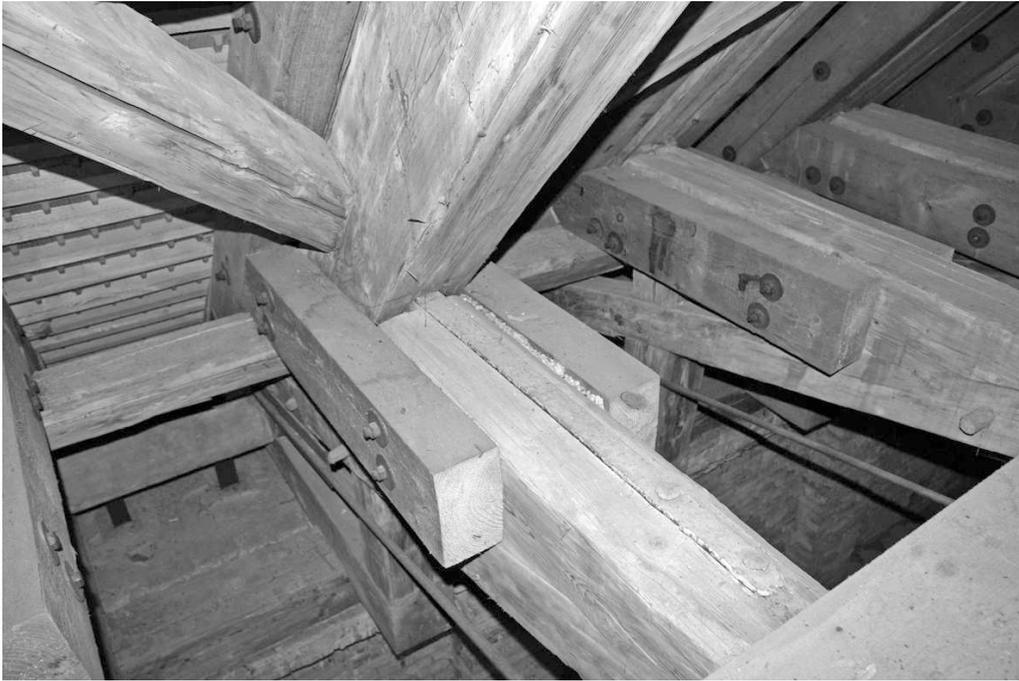
Abb. 2.47: Anschluss der erhöhten Zerrbalkenlage an die Sparren mit Durchsteckzapfen und Eisenband im Altenerdinger Dachwerk

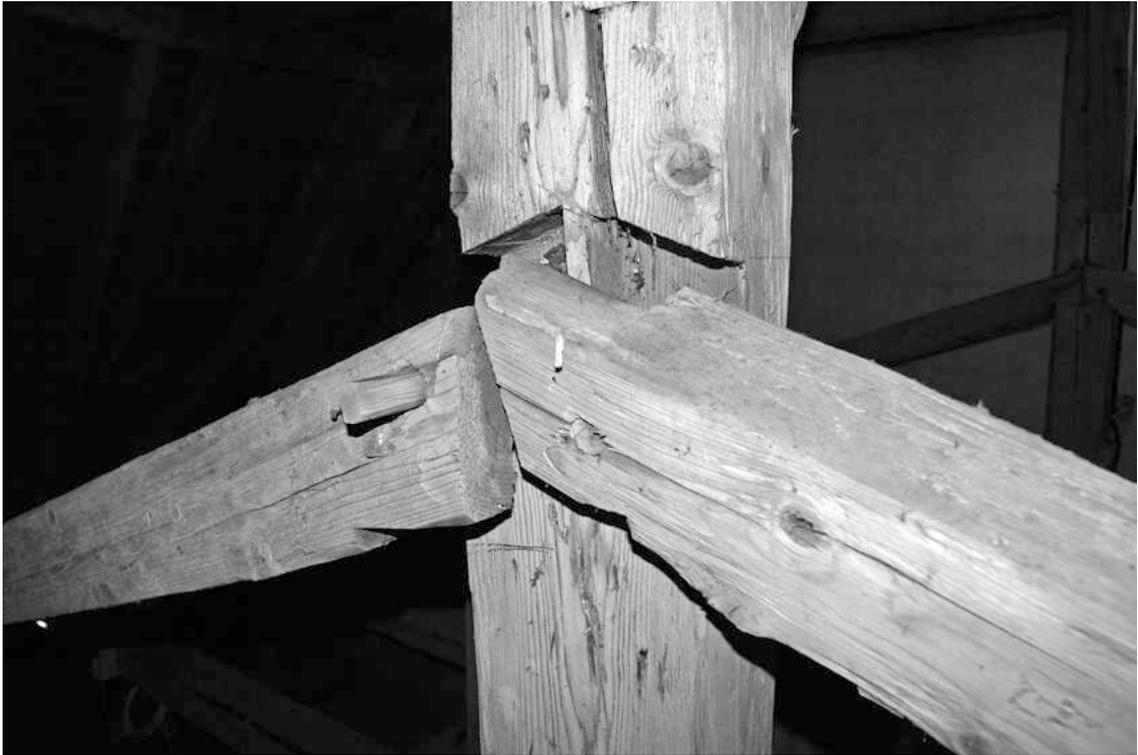
Abb. 2.54: Geschädigter Anschluss der Diagonalstreben an die Hängesäule im Dachwerk der Pfarrkirche Weyarn

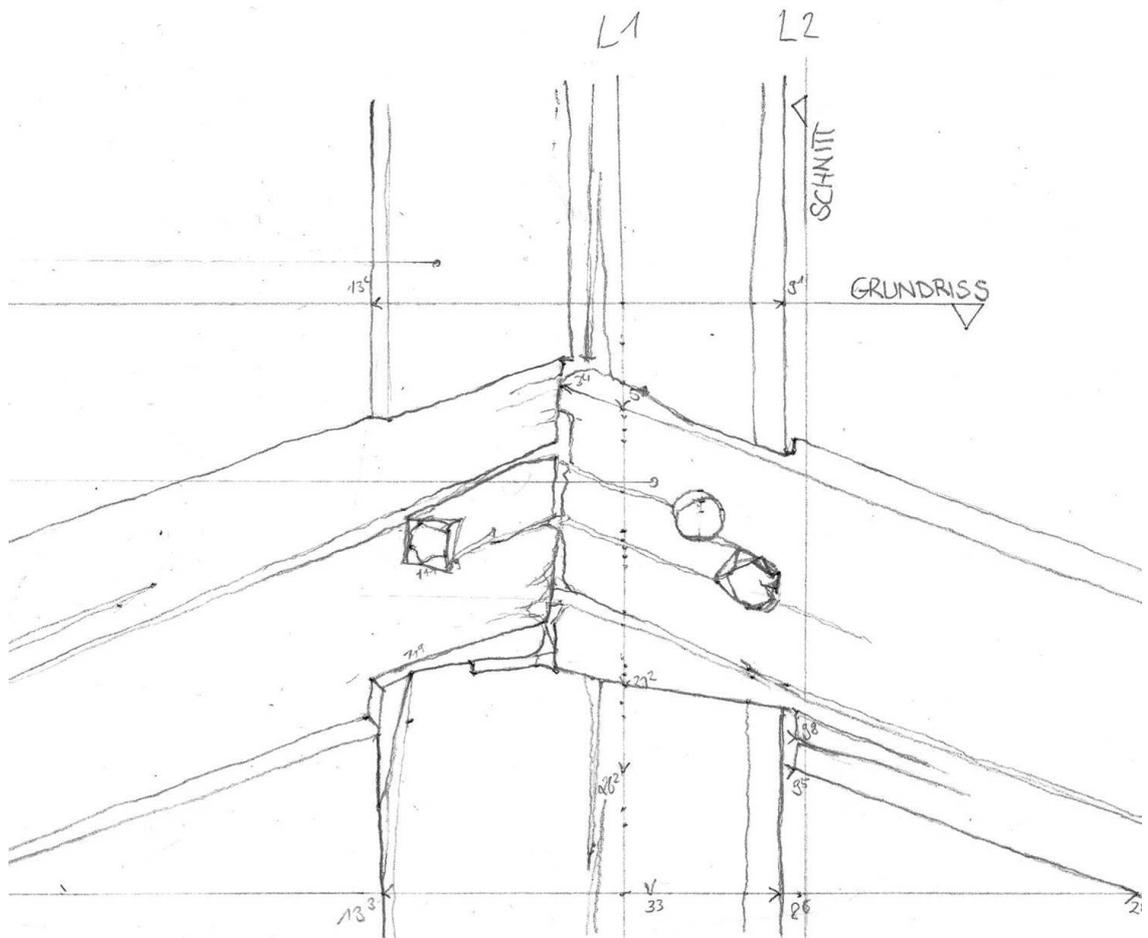
Abb. 3.1: Verbindungsdetail aus dem Dachwerk der Pfarrkirche Weyarn, Verfasser: L. Augustin und A. L. Schrempf

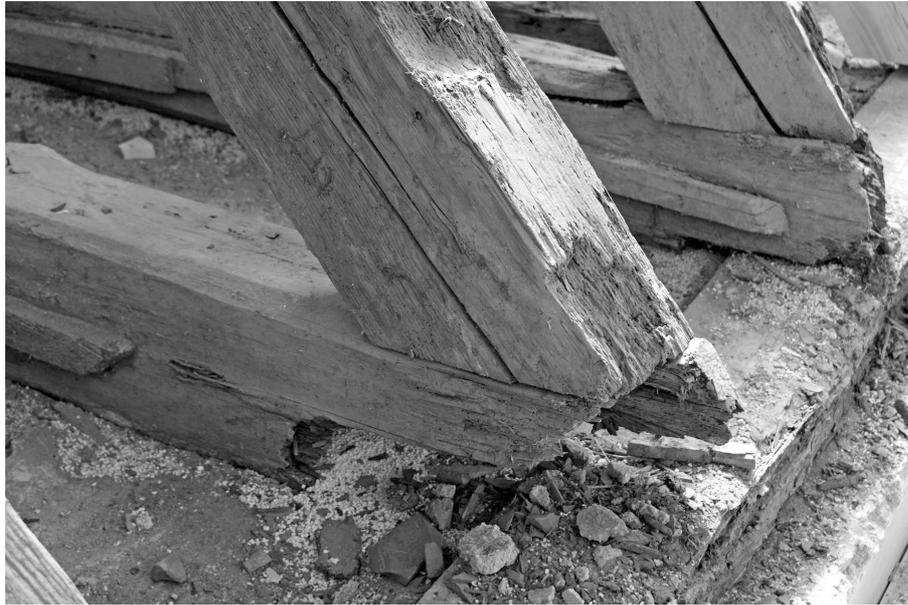
Abb. 3.2: Fäuleschaden an den Sparrenfüßen des Dachwerks über dem Klostersgäude von Beyharting infolge von Durchfeuchtung

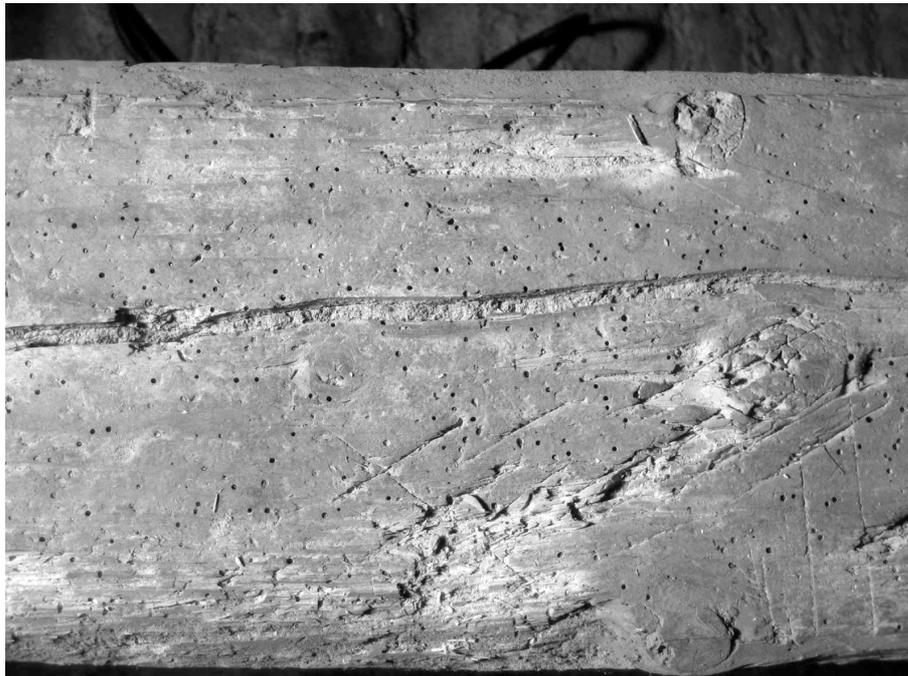
Abb. 3.3: Insektenbefall (Anobien: Gewöhnlicher Nagekäfer) an einem Kehlbalken des Dachwerks der Pfarrkirche Tunttenhamen

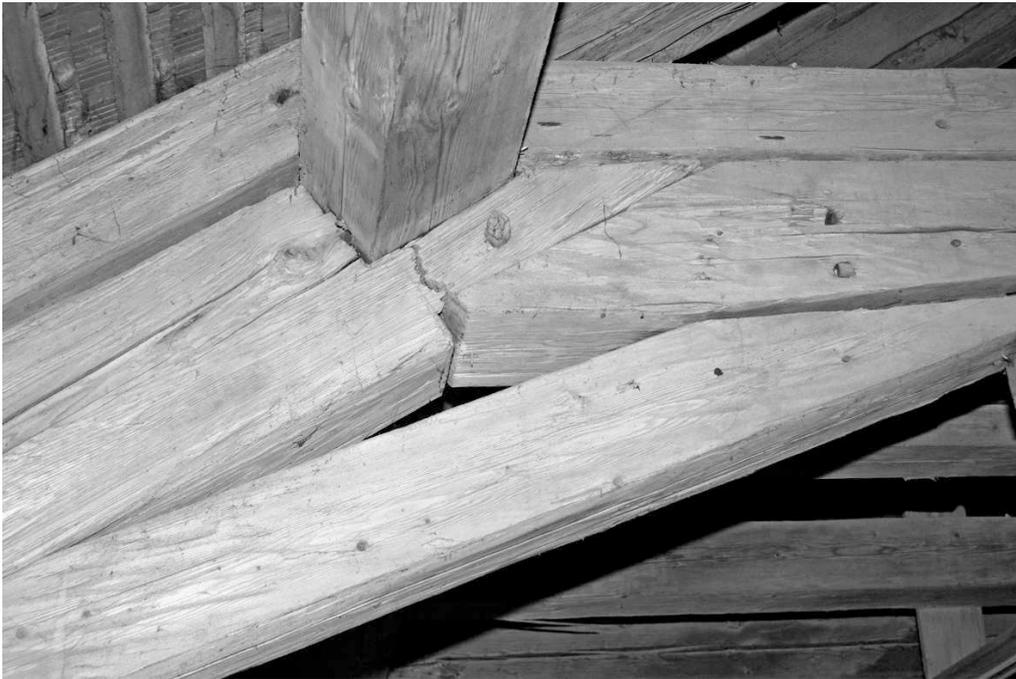
Abb. 3.4: Biegebruch im Dachwerk von Schloss Schleißheim infolge mechanischer Überlastung

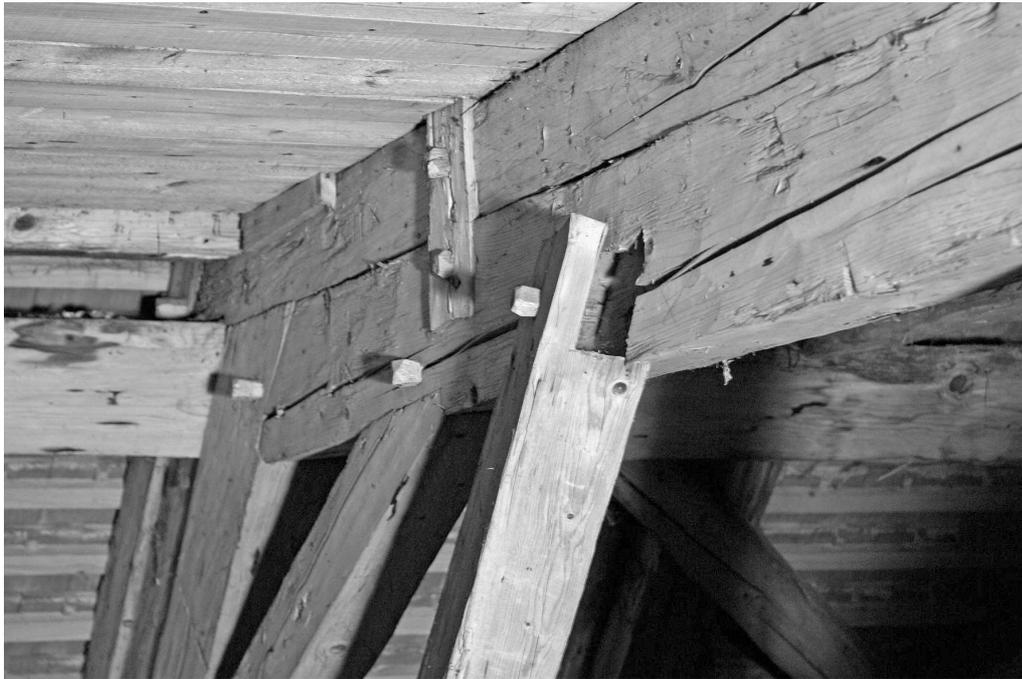
Abb. 3.5: Ausgerissene Anblattung infolge Schwindens und Drehwüchsigkeit im Dachwerk der Pfarrkirche Baumburg

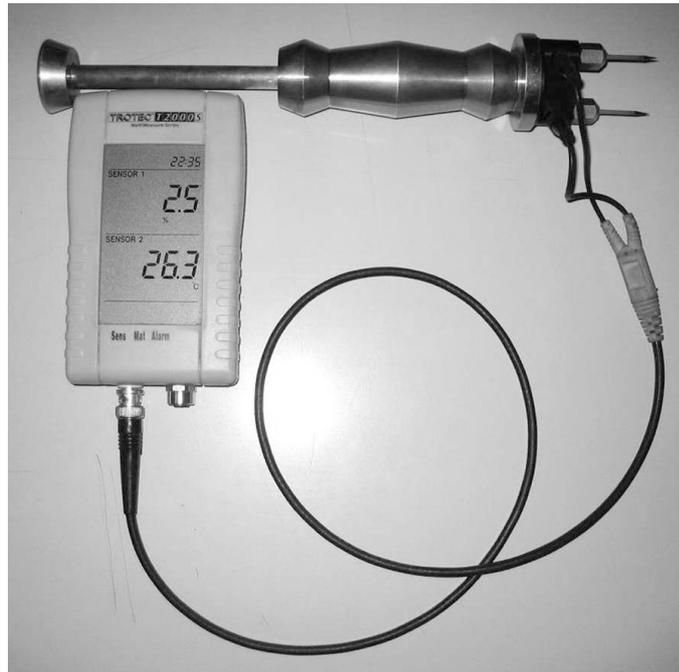
Abb. 3.6: Für eigene Messungen verwendetes Gerät:
TS 70 Ramm-Elektrode mit T2000 Messgerät

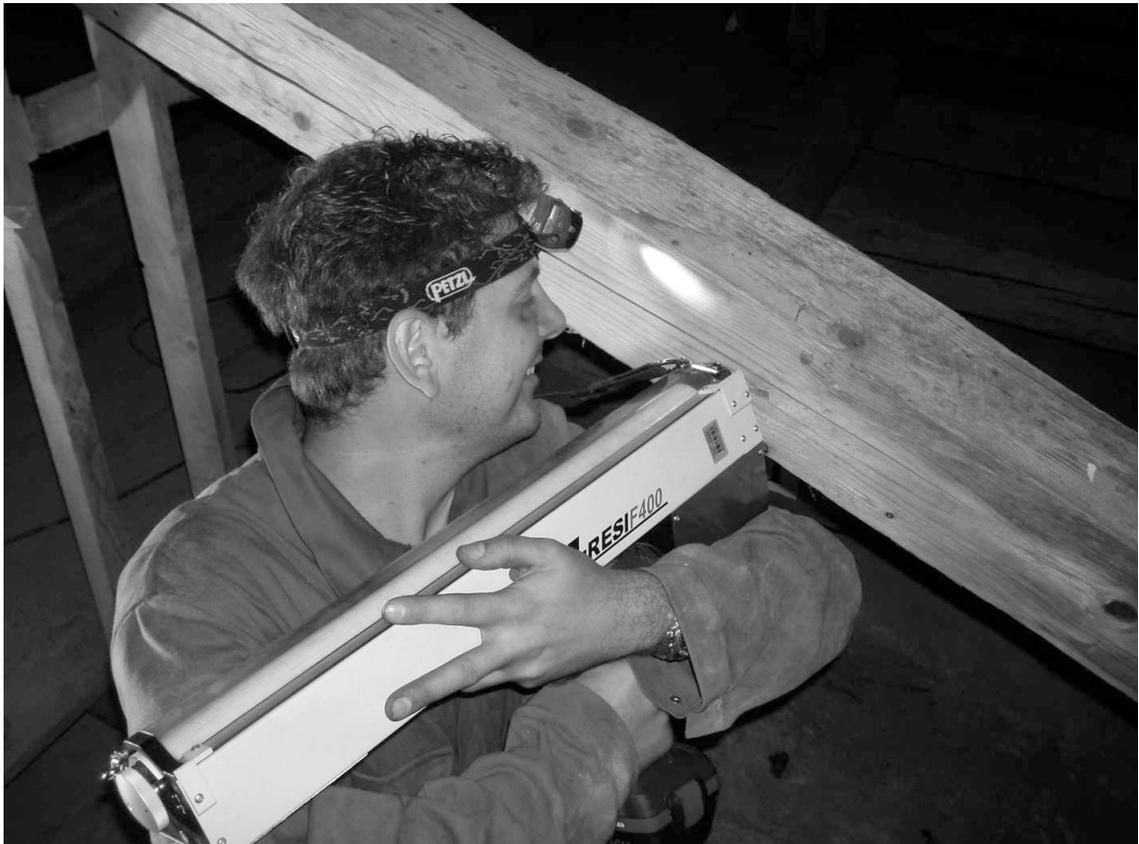
Abb. 3.7: Durchführung einer Bohrwiderstandsmessung durch den Autor im Dachwerk der Pfarrkirche Weyarn

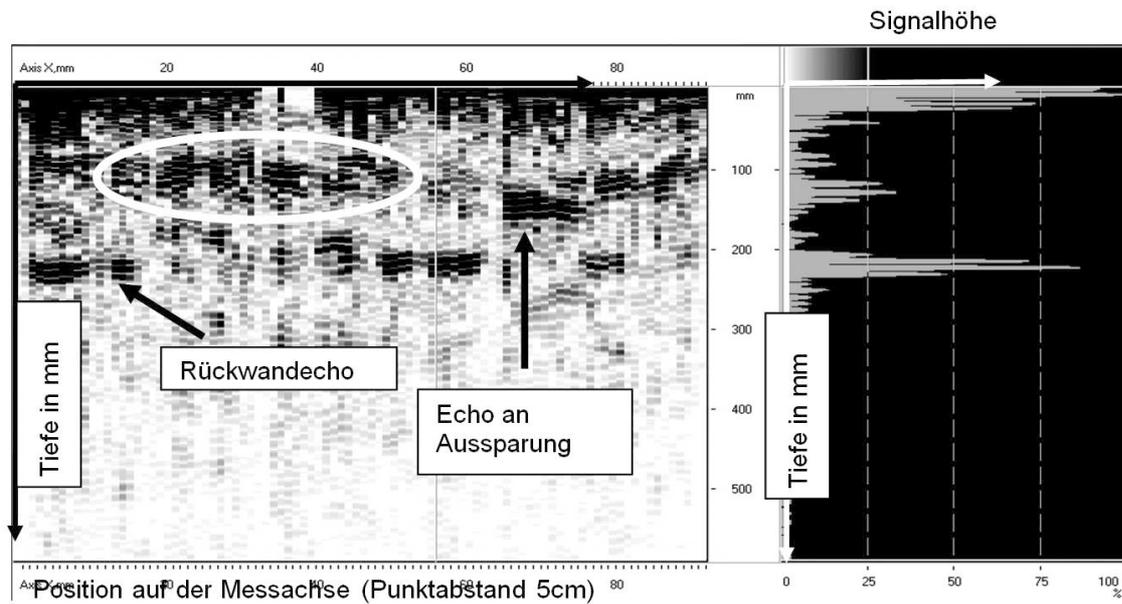
Abb. 3.11: Ergebnis einer Ultraschallechomessung mit Echos in Bauteilmitte (weißer Kreis), erzeugt durch einen Schwindriss

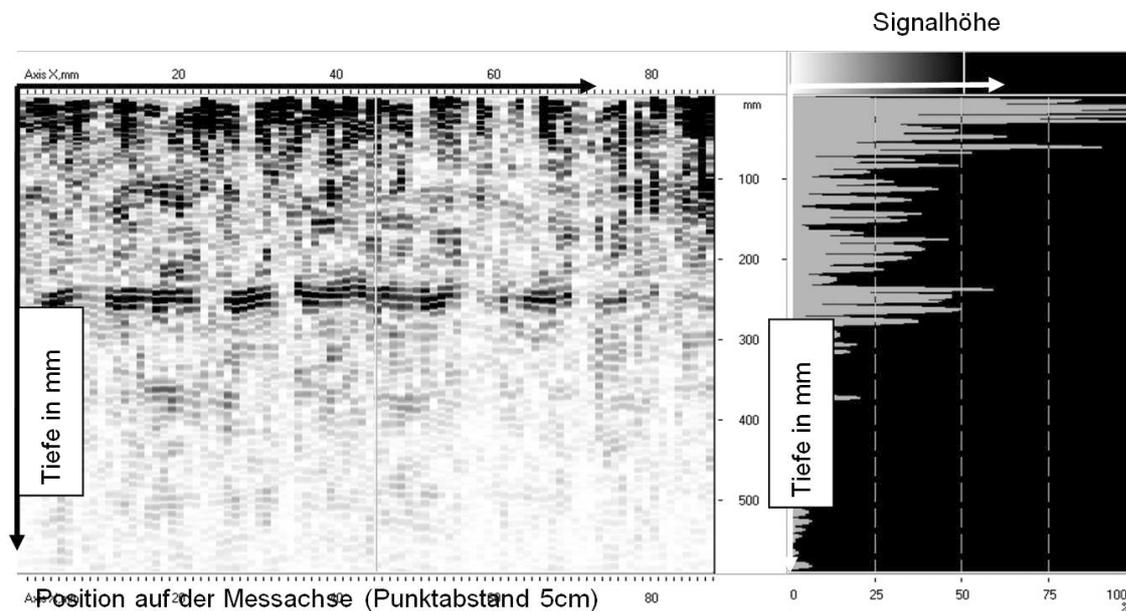
Abb. 3.12: Ergebnis einer Ultraschallechomessung. In Bereichen mit geschädigter, vermulmter bzw. fasriger Oberfläche liegen keine Echos vor

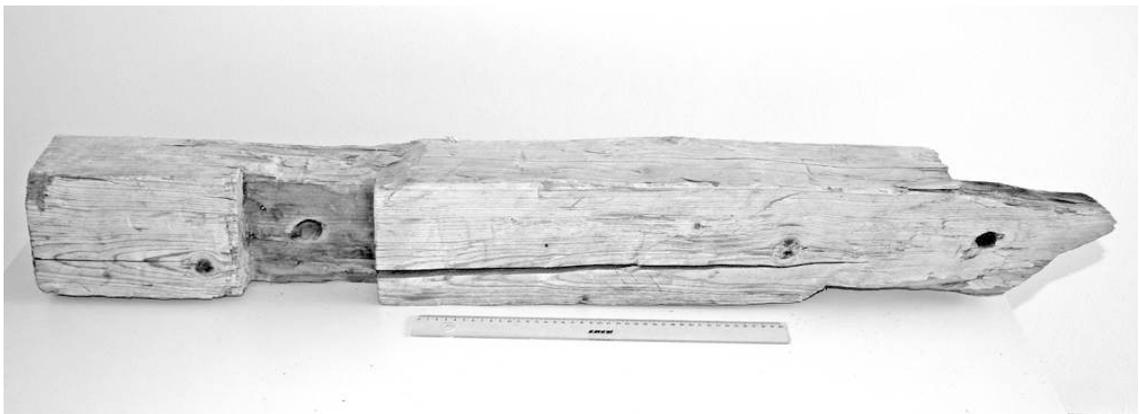
Abb. 3.13: Holzprobe aus dem Dachwerk der Pfarrkirche Baumburg zur Bestimmung der Festigkeits- und Steifigkeitswerte

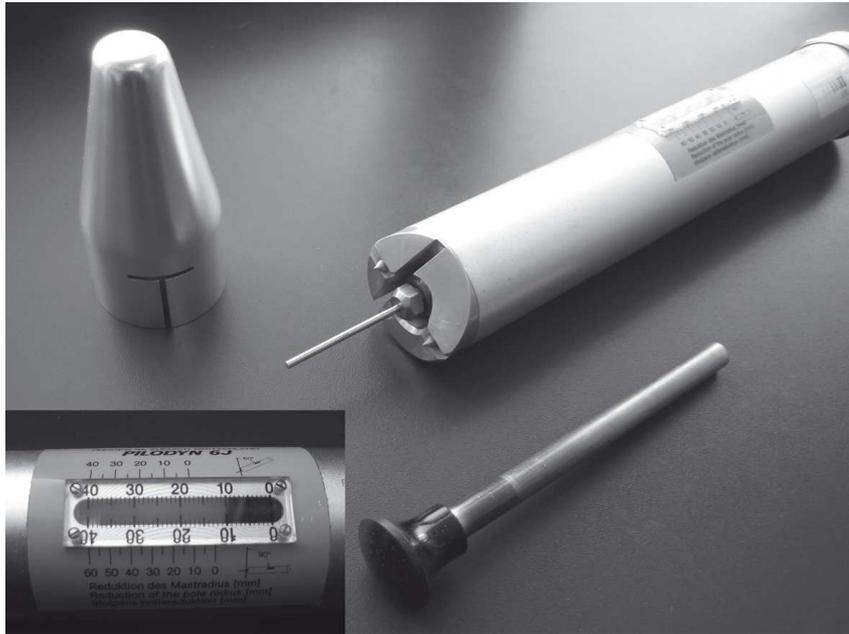
Abb. 3.14: Für eigene Dichtermittlungen verwendetes Gerät: Piodyn 6J

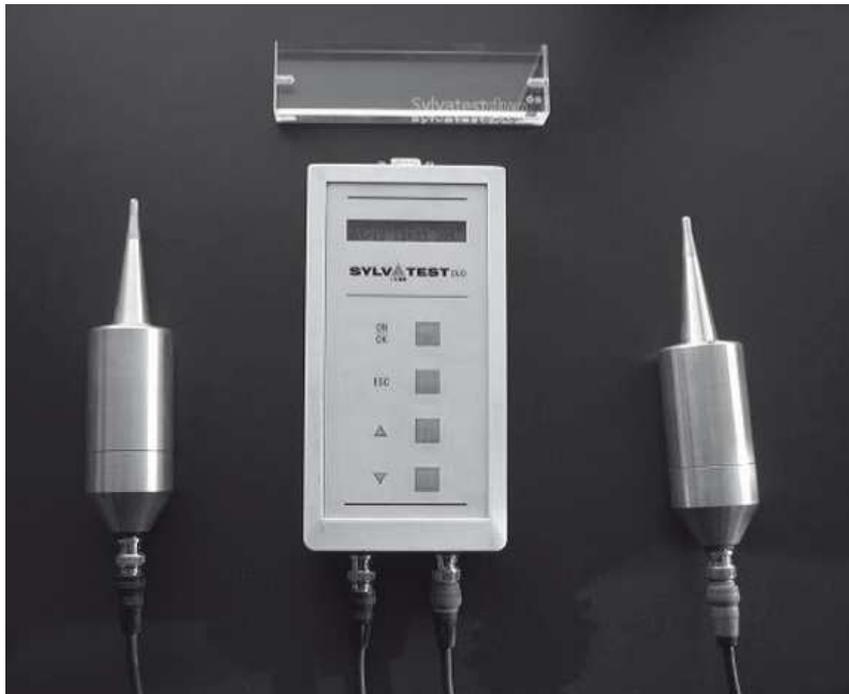
Abb. 3.15: Für eigene Messungen verwendetes Gerät: SylvaTEST-DUO mit Konusschallköpfen und Plexiglas-Prüfkörper

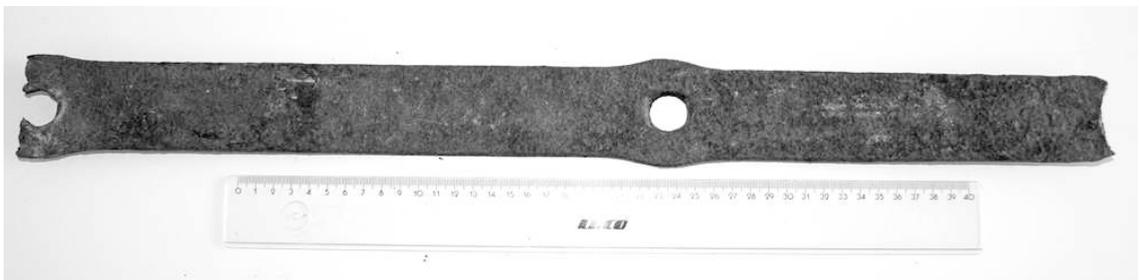
Abb. 3.19: Eisenband aus dem Dachwerk der Klosterkirche Fürstenfeldbruck zur Bestimmung der Zugfestigkeit, Streckgrenze, Bruchdehnung und chemischen Zusammensetzung

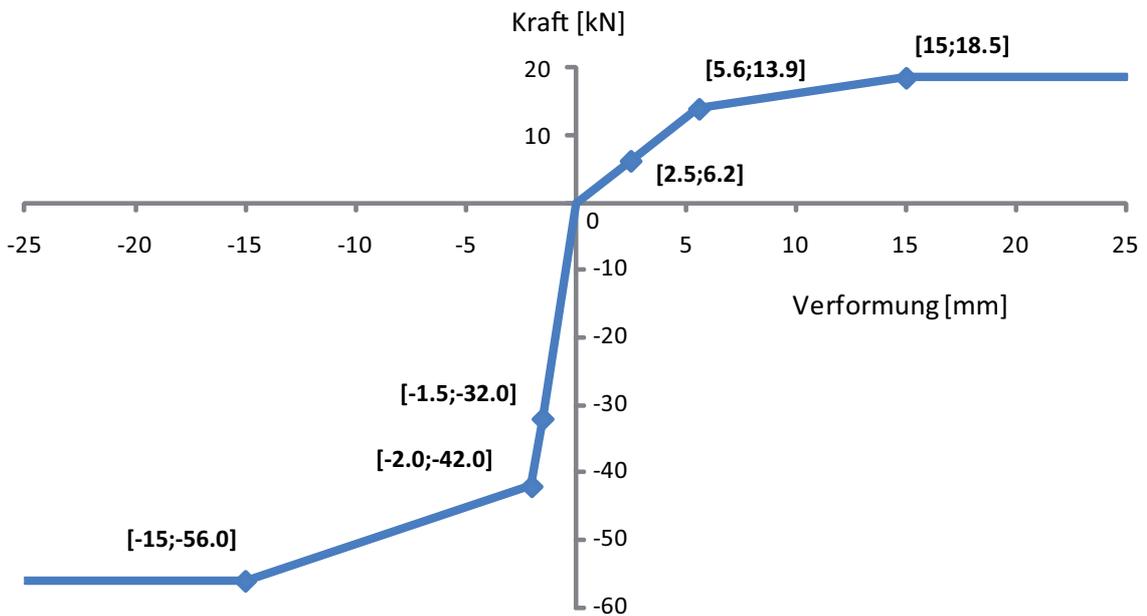
Abb. 3.27: Kraft-Verformungs-Linie für ein Weißschwanzblatt

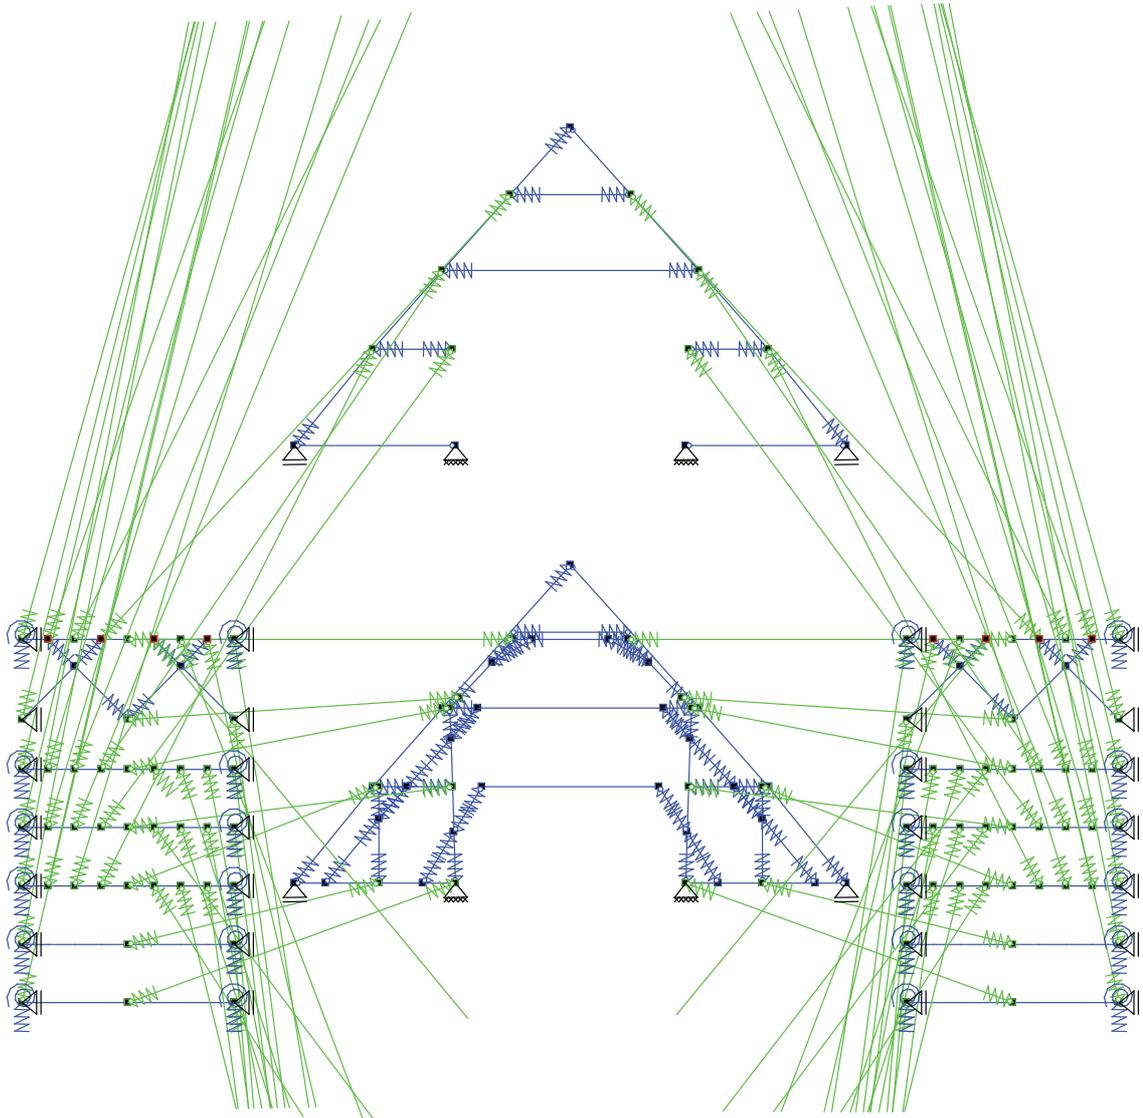
Abb. 3.31: Tunttenhausen. Ausschnitt der Modellierung mit Koppelementen

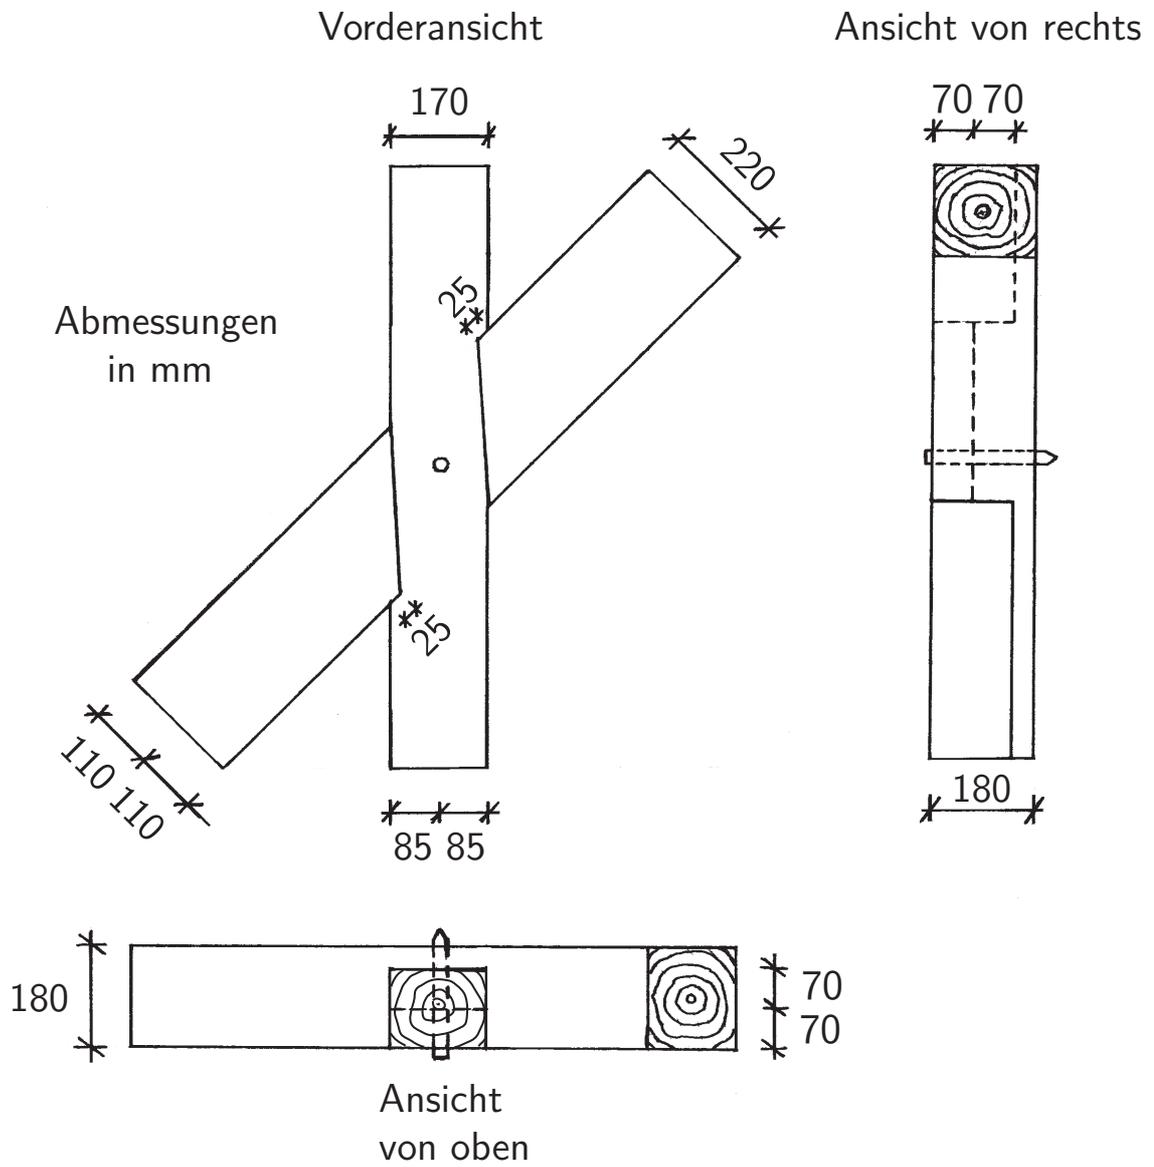
Abb. 4.1: Geometrie der untersuchten Verbindung (Orthonormalprojektionen)

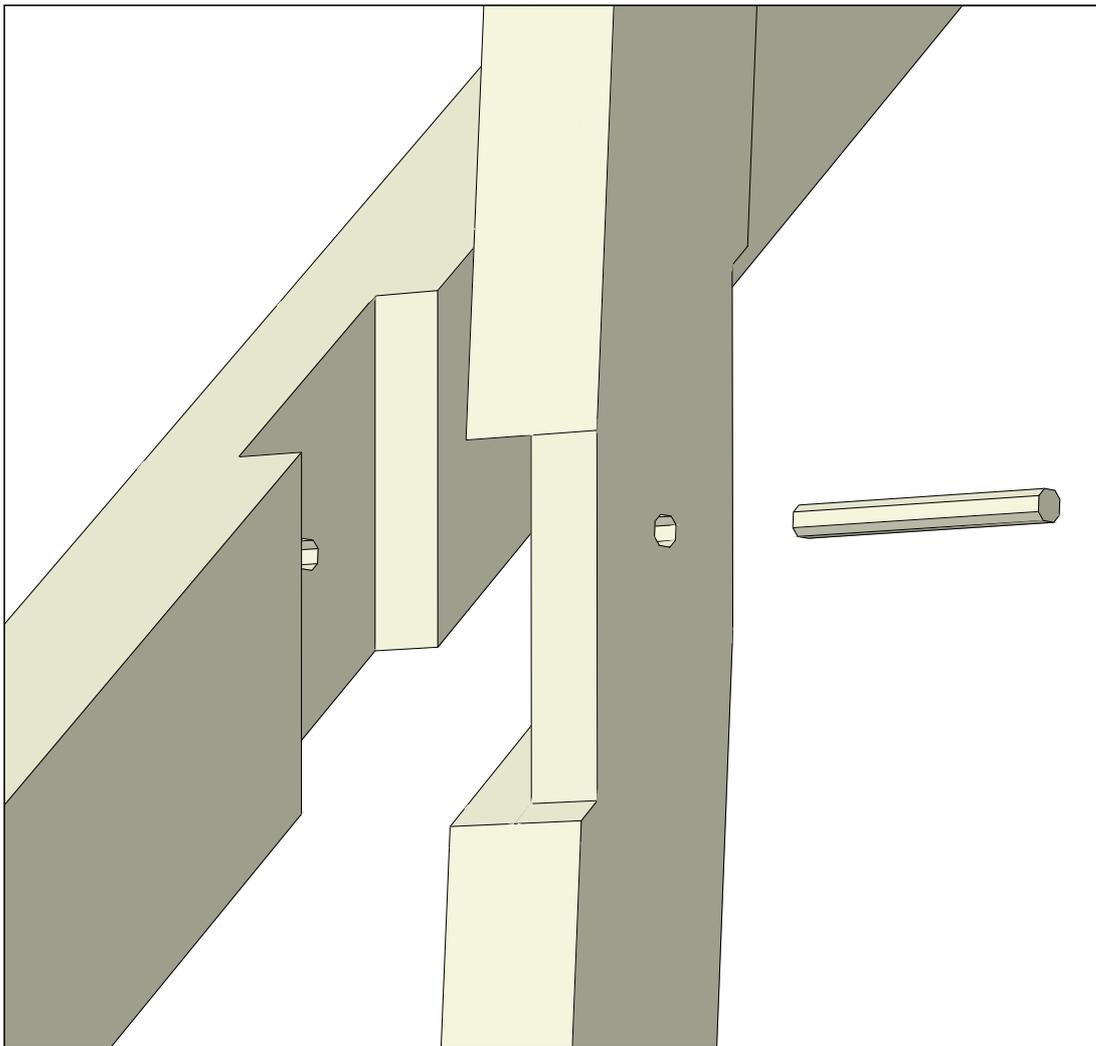
Abb. 4.2: Perspektive der untersuchten Überblattung unter 45° (Explosionszeichnung)
