Dissertation

**Barocke Dachwerke:
Konstruktion und
Tragverhalten**

Bernd Köck

Institut für Mathematik und Bauinformatik
Universität der Bundeswehr München

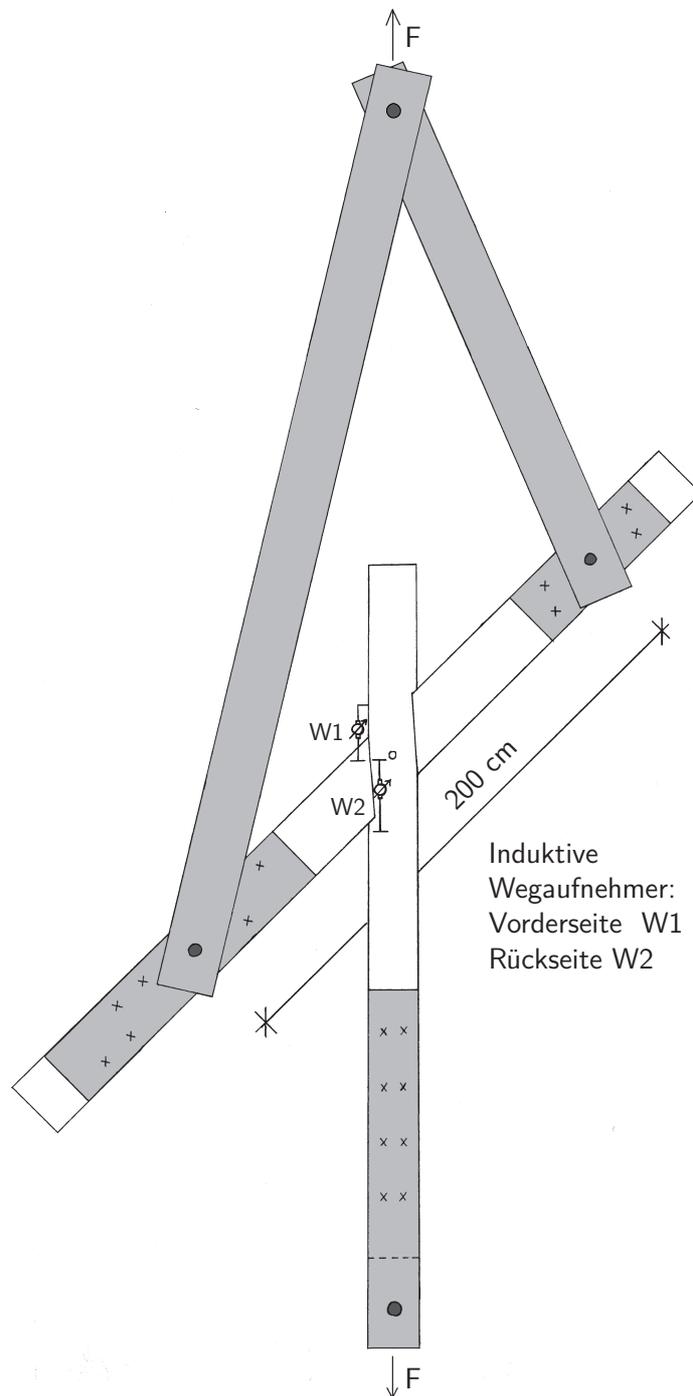
Abb. 4.3: Versuchsanordnung für zugbeanspruchte Überblattungen unter 45°

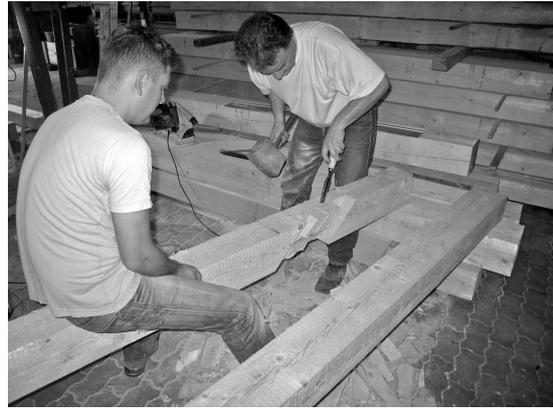
Abb. 4.5: Zimmermannsmäßige Ausarbeitung einer Überblattung

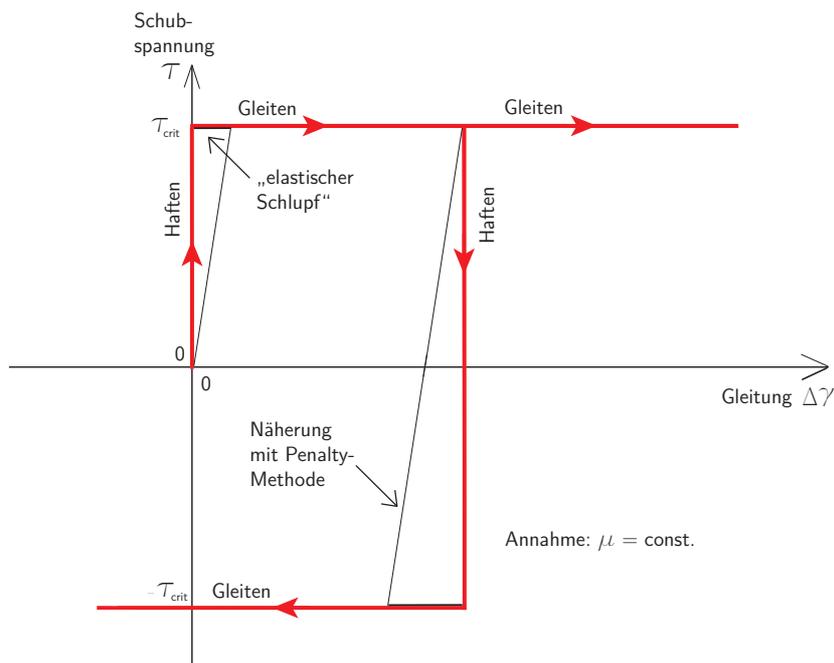
Abb. 4.8: Isotrope Reibung nach Coulomb (rot) mit Näherung durch Penalty-Methode (schwarz)

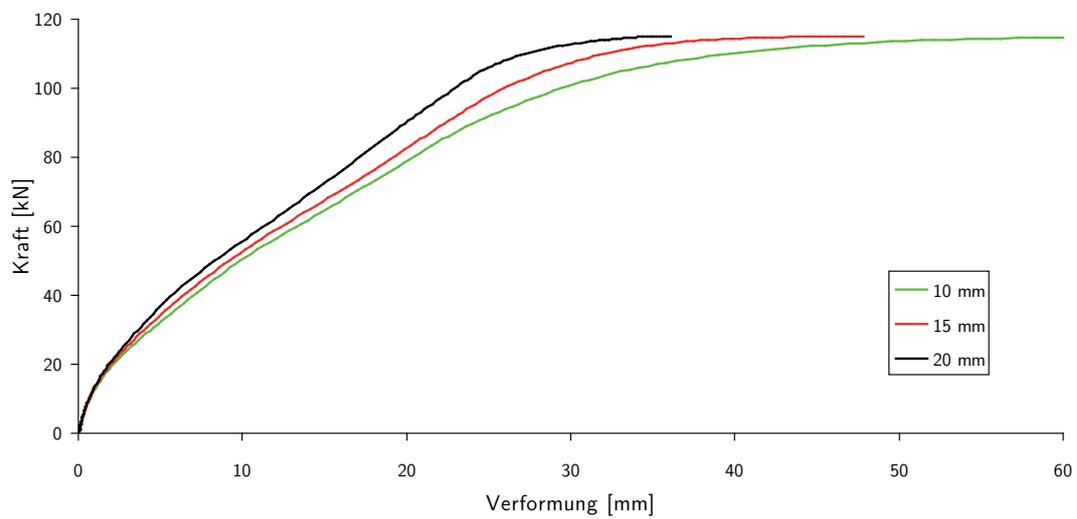
Abb. 4.12: Ergebnisse der Netzfeinheitsstudie

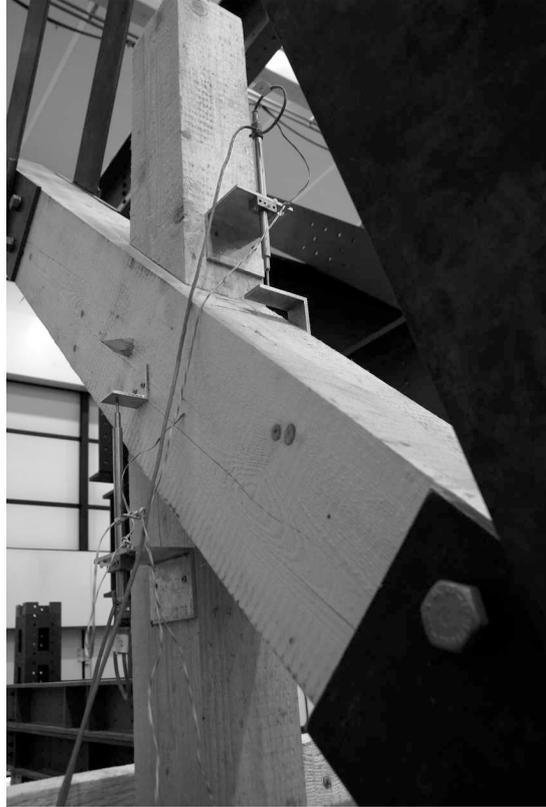
Abb. 4.16: Instrumentierung von Probekörper 06

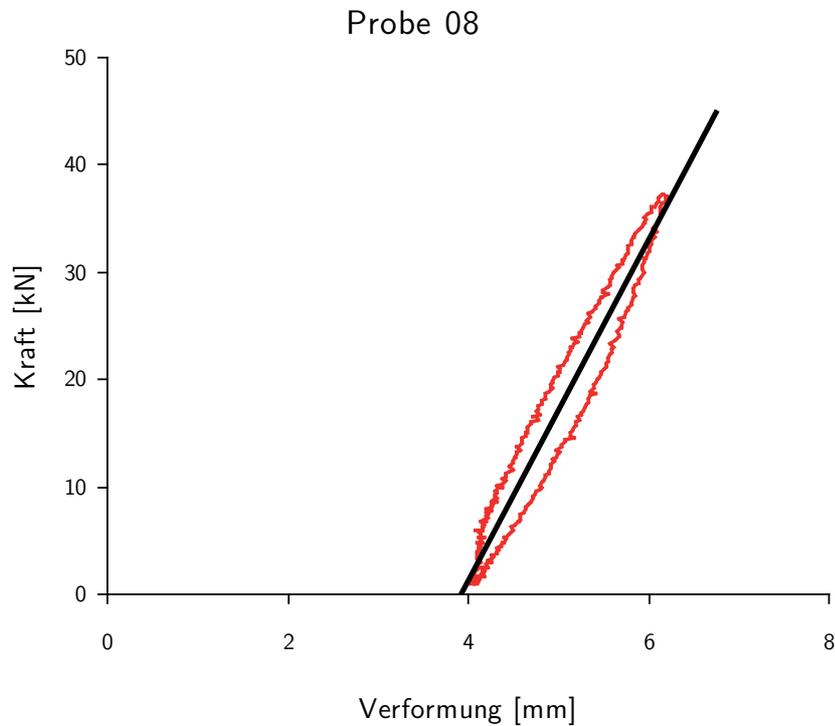
Abb. 4.19: Ermittlung der linearen Anfangssteifigkeit für Probe 08 (lineare Fehlerquadratmethode)

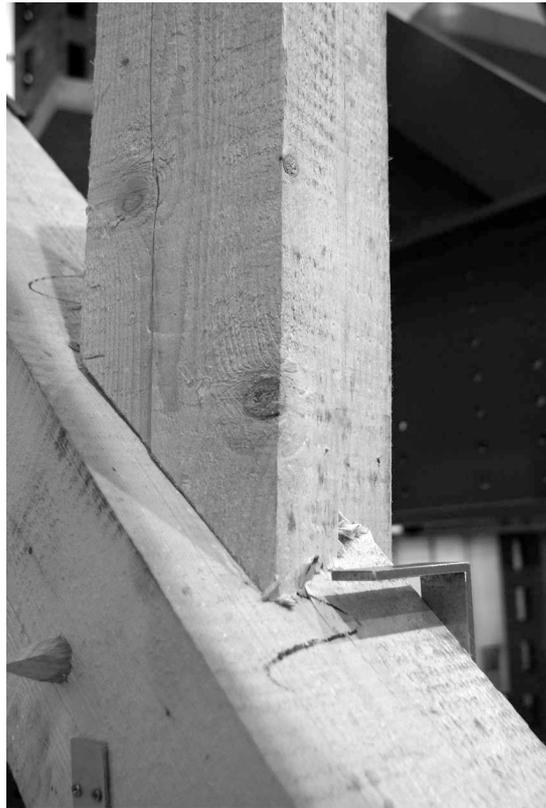
Abb. 4.21: Probe 04: Rissbildung am Vertikalbalken (Versagensmodus 2)

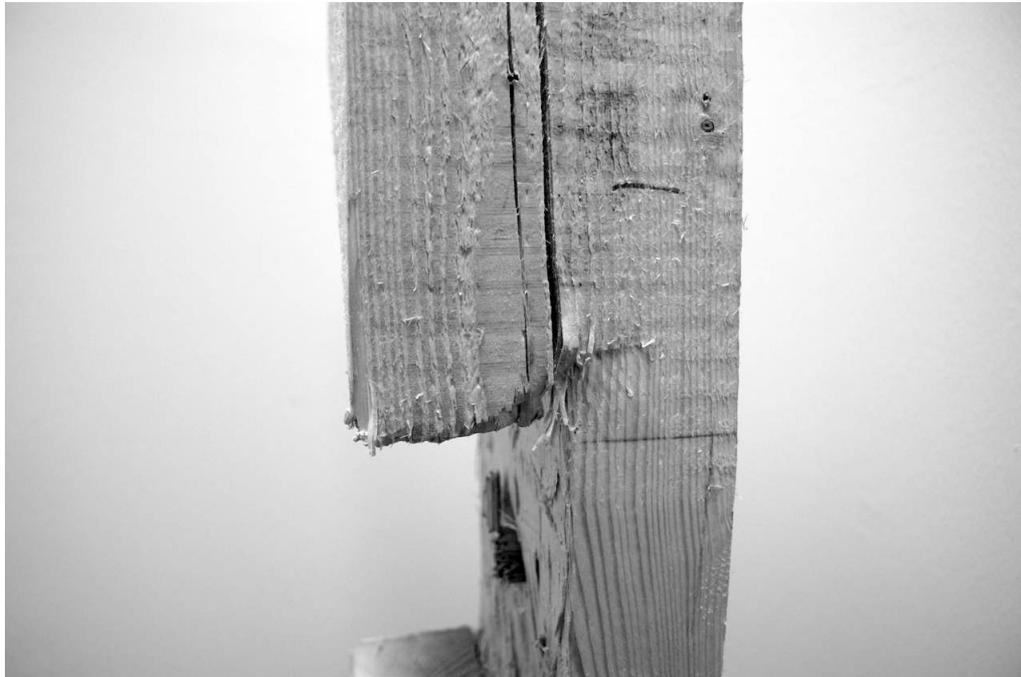
Abb. 4.23: Probe 05: Vertikalbalken nach der Versuchsdurchführung, Ansicht von links

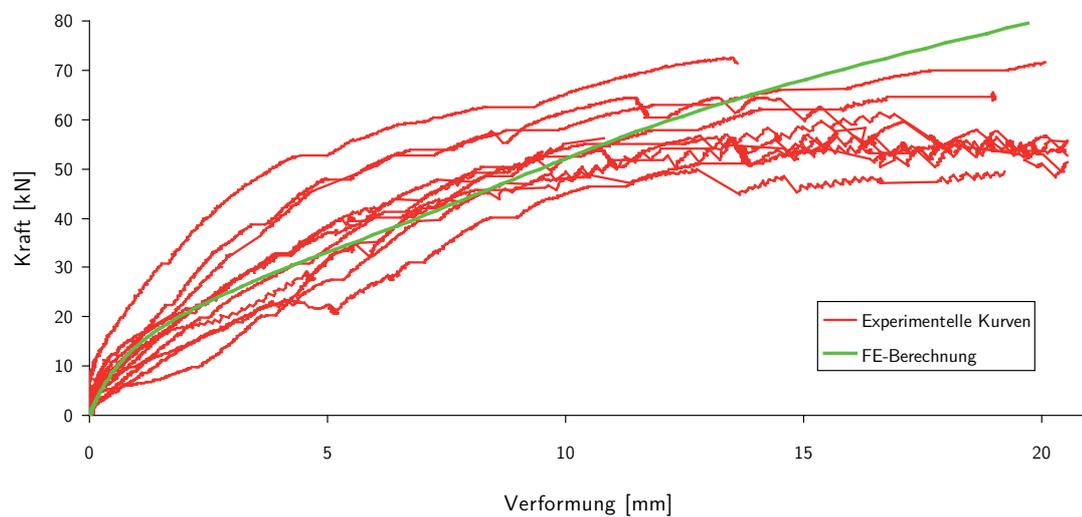
Abb. 4.24: Vergleich der Ergebnisse aus der FE-Vorbereitung mit den experimentell bestimmten Werten

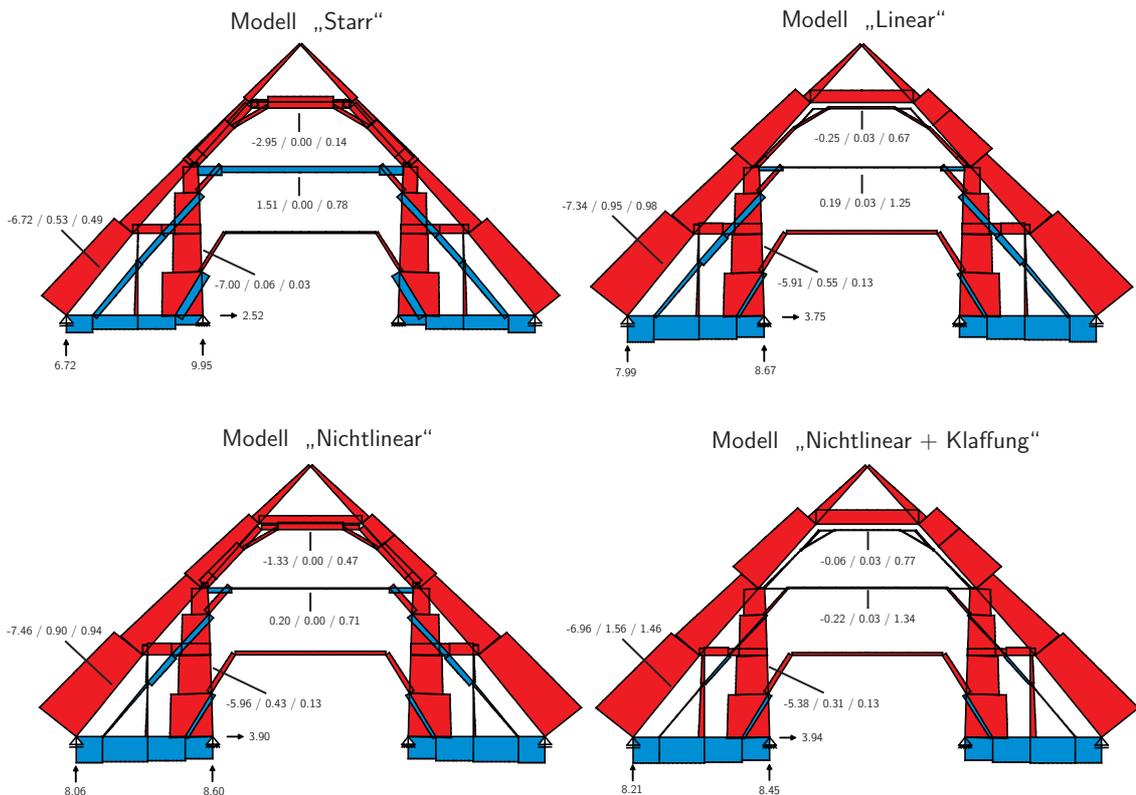
Abb. 5.2: Tuntenhausen, Lastfall „Eigengewicht“

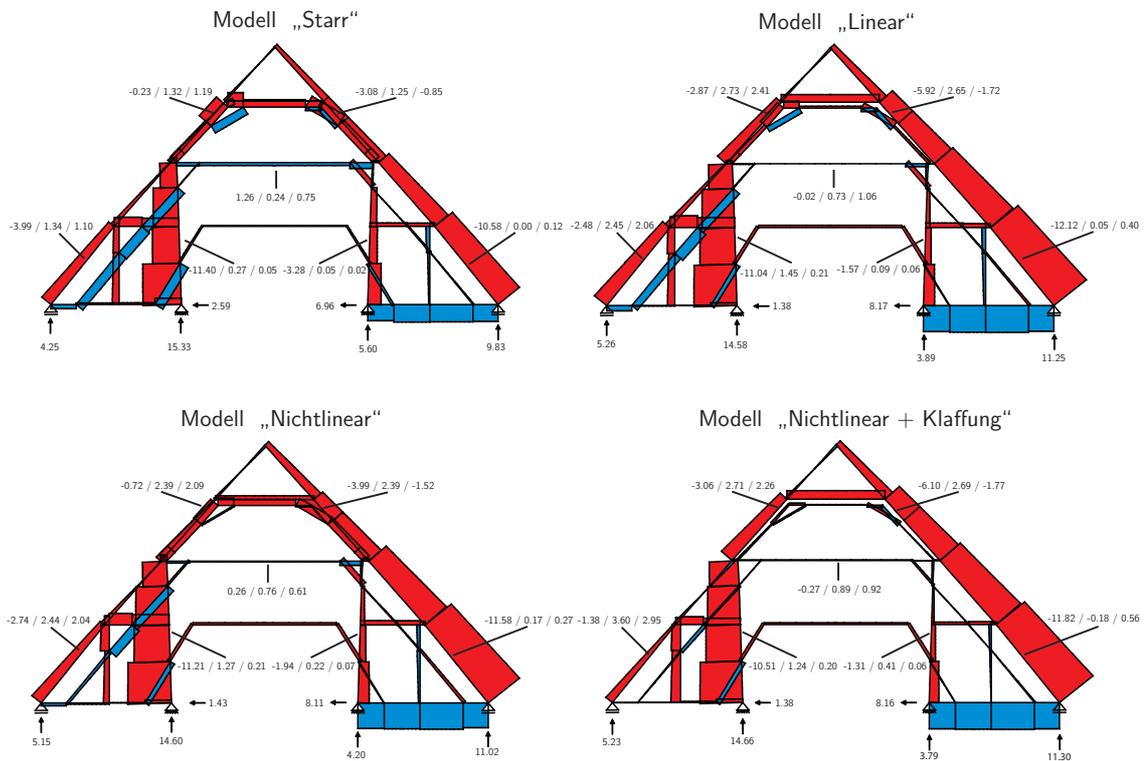
Abb. 5.3: Tuntenhausen, Lastfall „Eigengewicht + Wind“

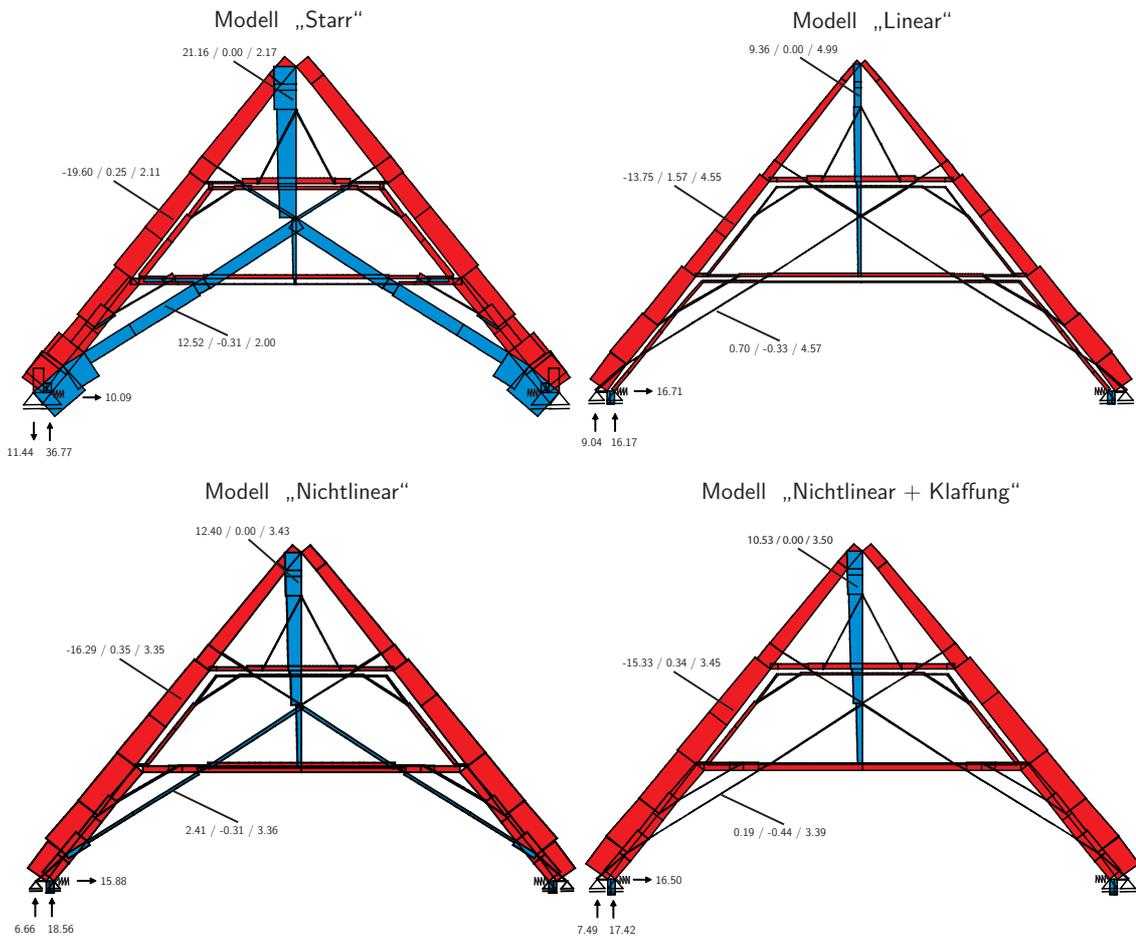
Abb. 5.4: Augsburg, Lastfall „Eigengewicht“

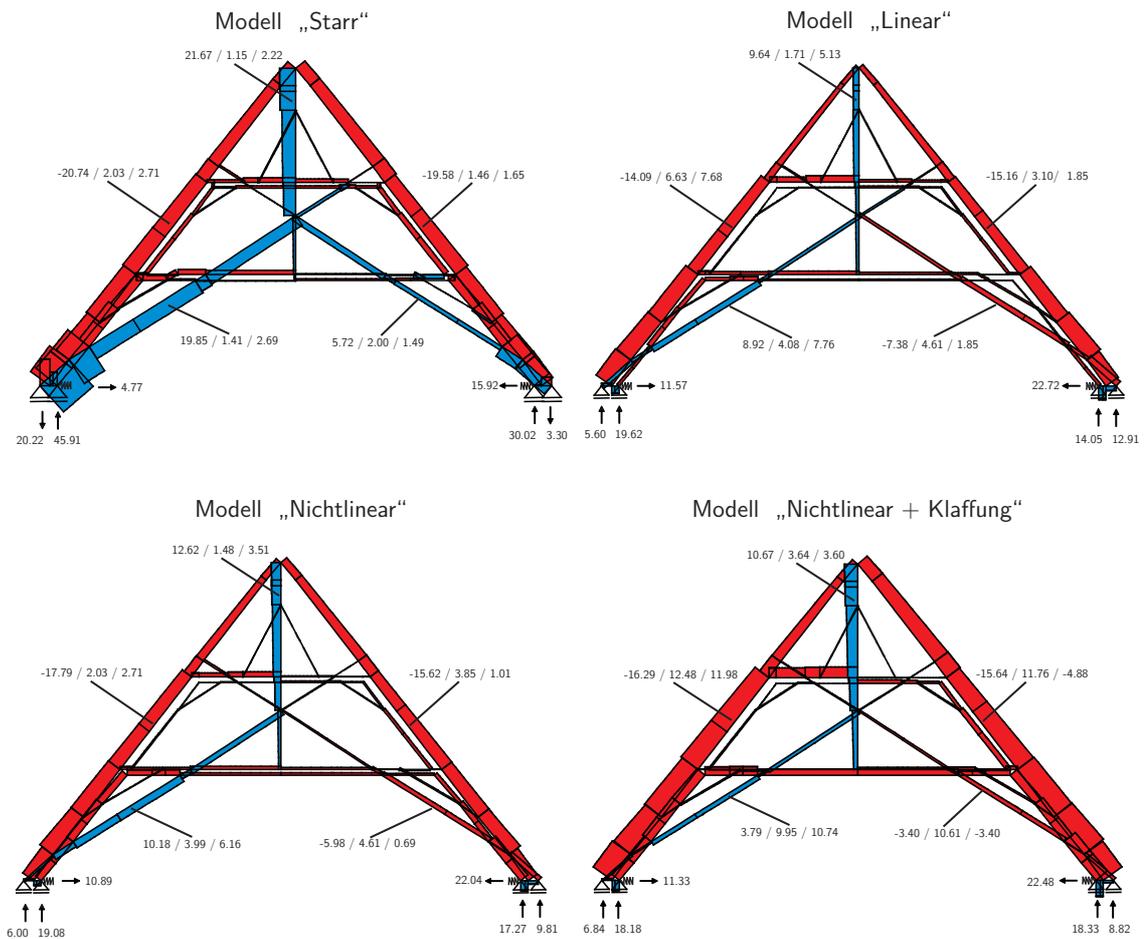
Abb. 5.5: Augsburg, Lastfall „Eigengewicht + Wind“

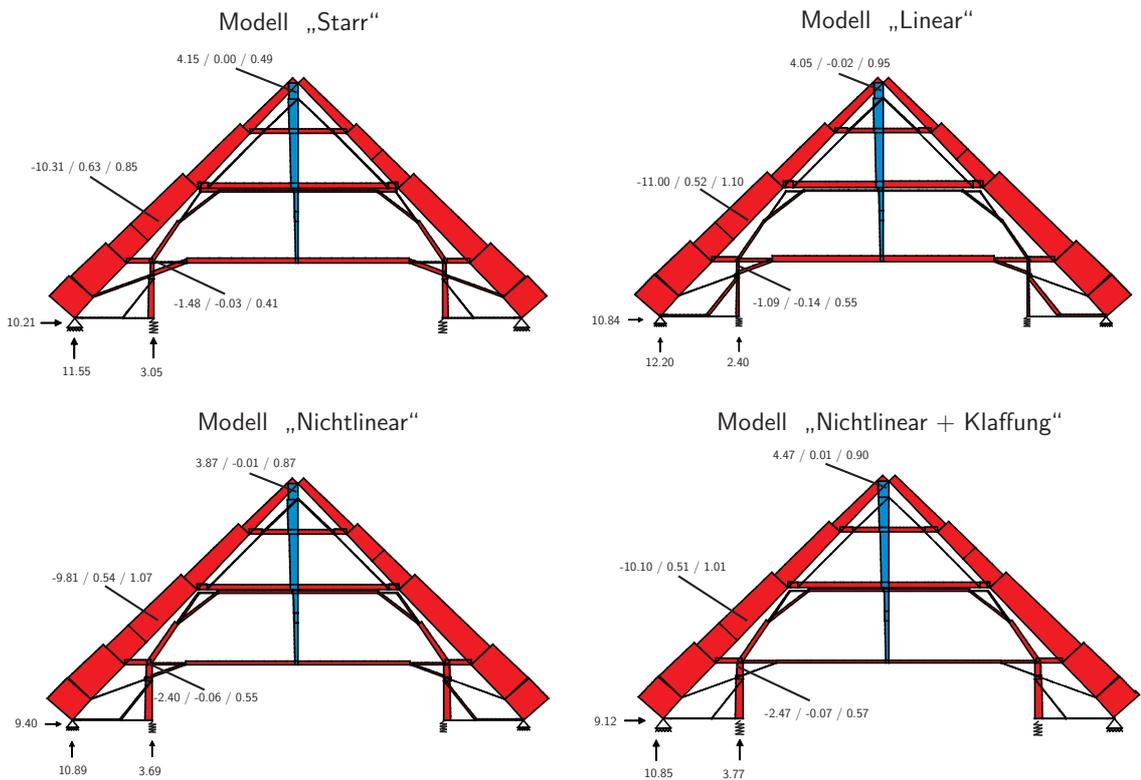
Abb. 5.7: Weyarn, Lastfall „Eigengewicht“

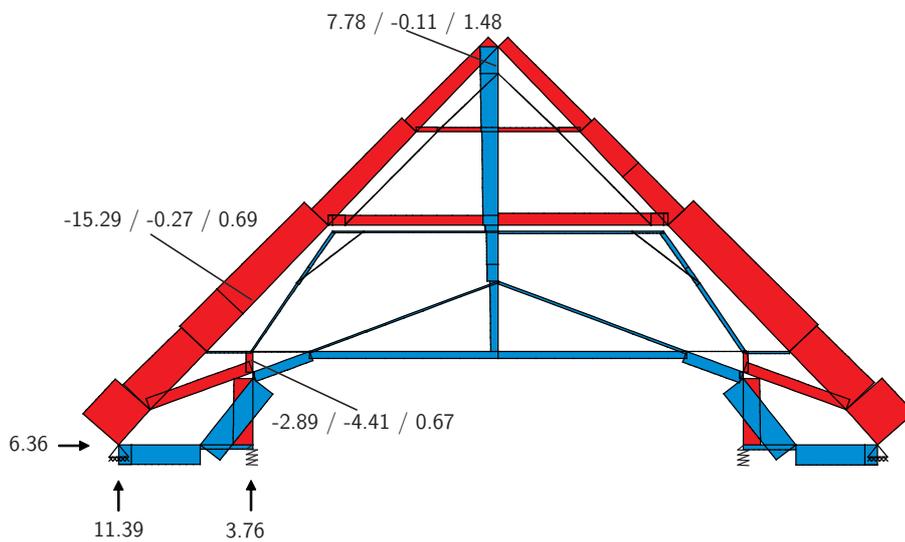
Abb. 5.9: Weyarn, Modell „Nichtlinear + Klaffung“ mit intakten Diagonalen und Auflagerverschiebung, Lastfall „Eigengewicht“

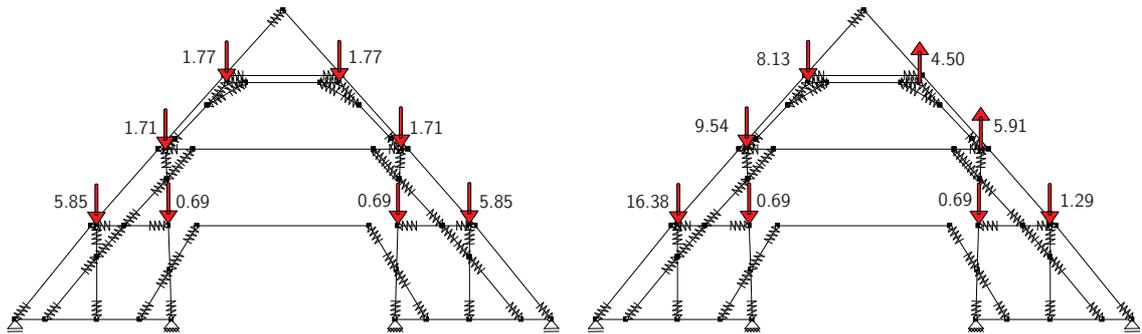
Abb. 5.15: Tuntenhausen, Bindergespärre mit übertragenen Lasten der Leergespärre ($C = 2 \text{ MN/m}$)

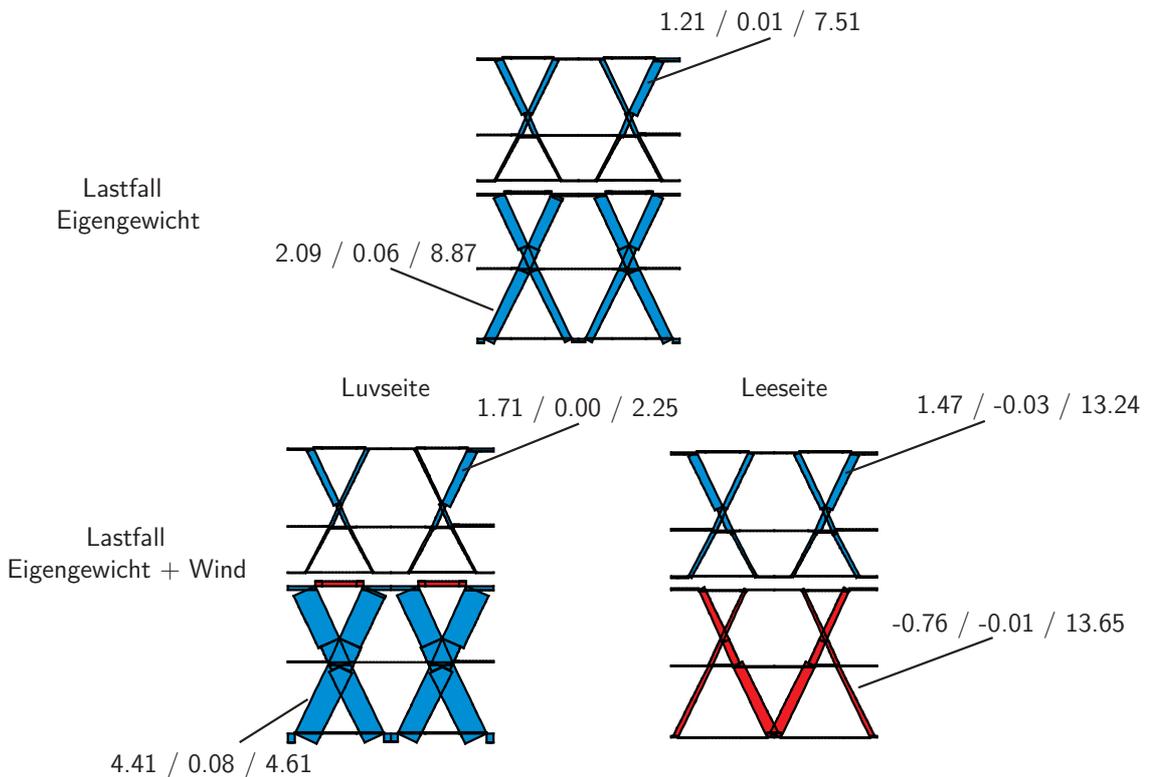
Abb. 5.22: Augsburg, Darstellung der Windverbände, Modell „Faltwerk“

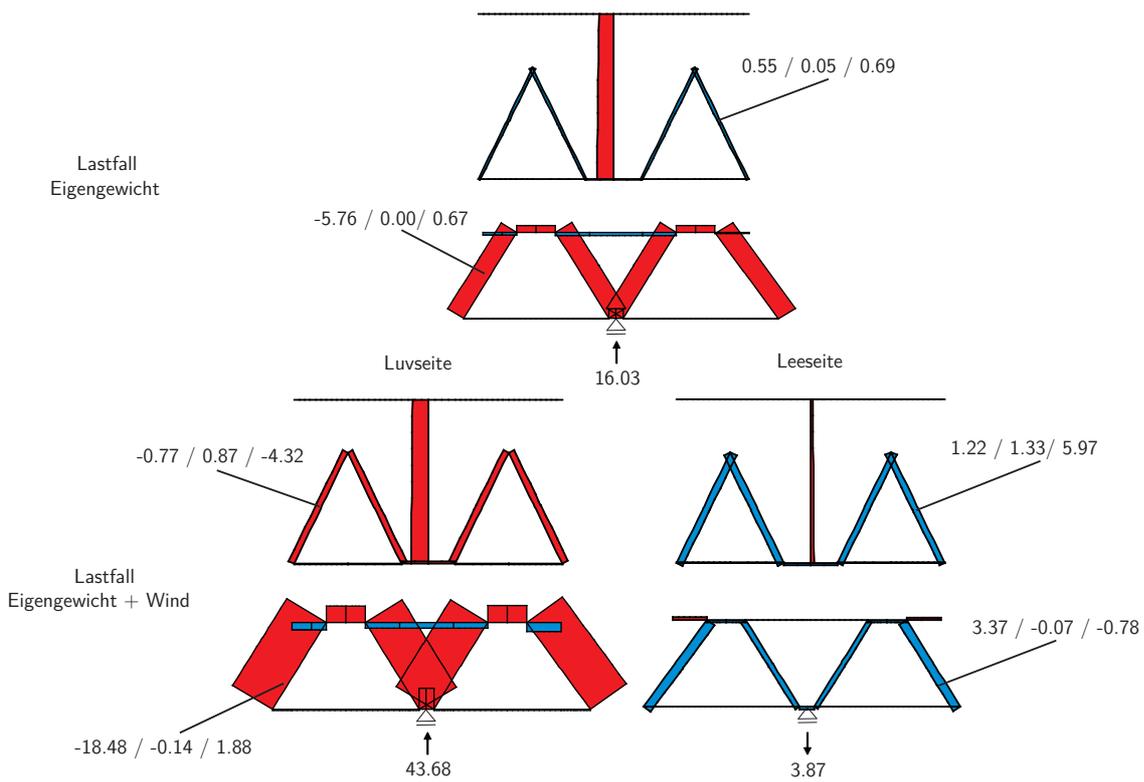
Abb. 5.26: Weyarn, Darstellung der Windverbände, Modell „Faltwerk“

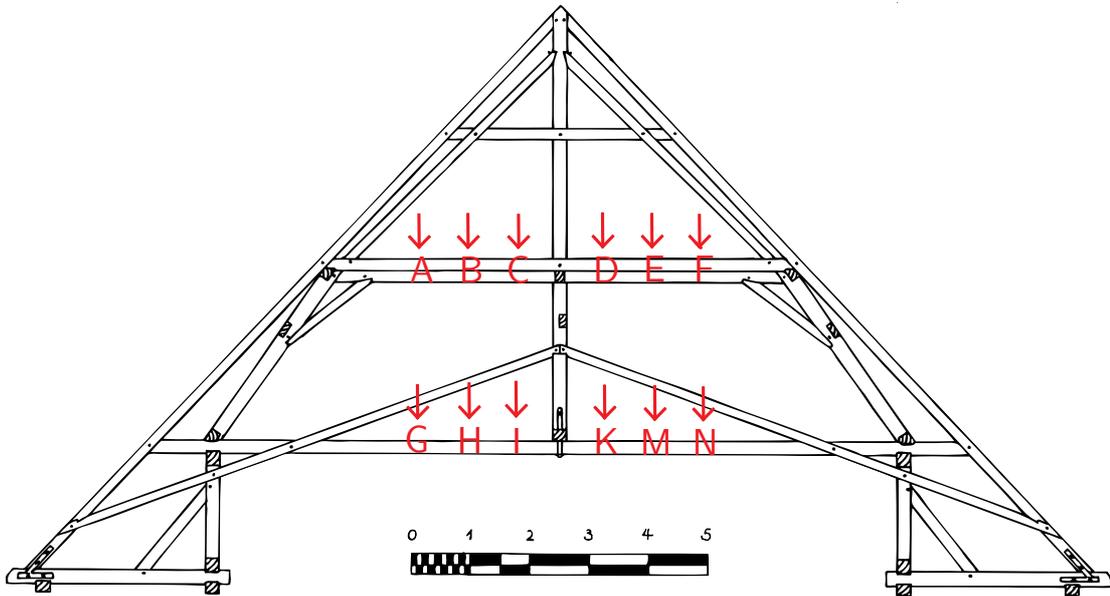
Abb. 6.2: Darstellung der Lasteinleitungspunkte an einem Bindergespärre für die symmetrische Belastung

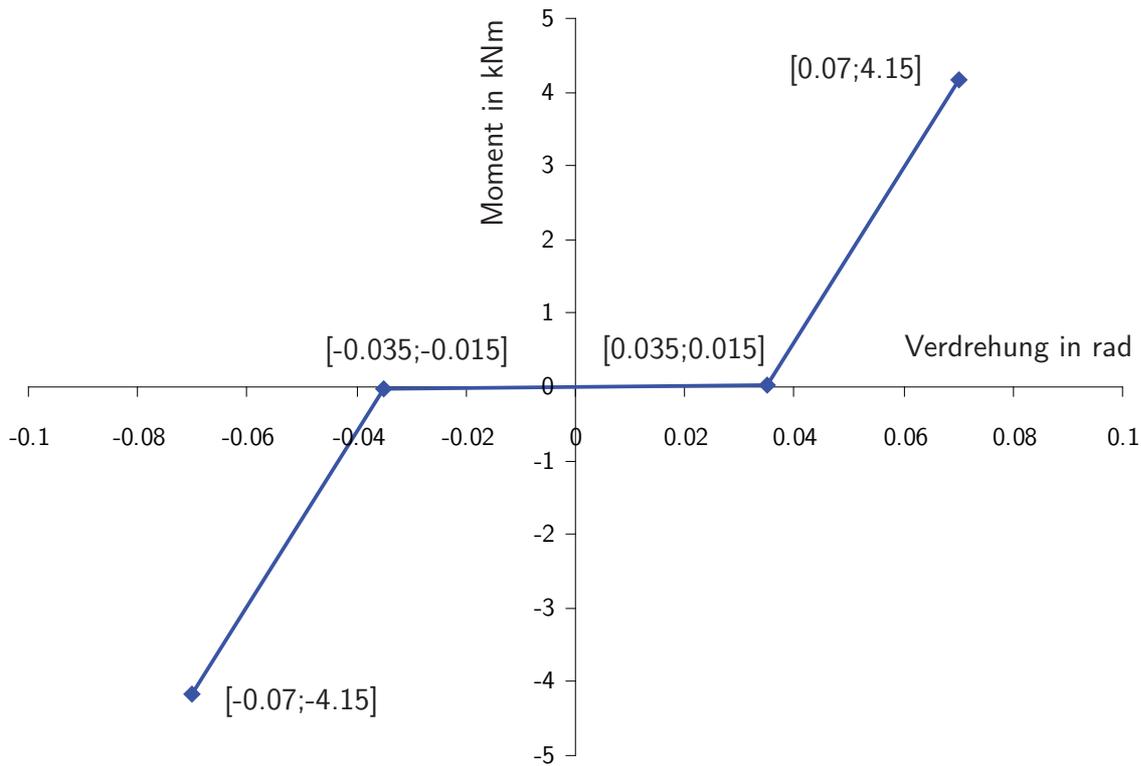
Abb. 6.4: Abschätzung der Momenten-Verdrehungs-Linie für eine Überblattung mit Klaffungen

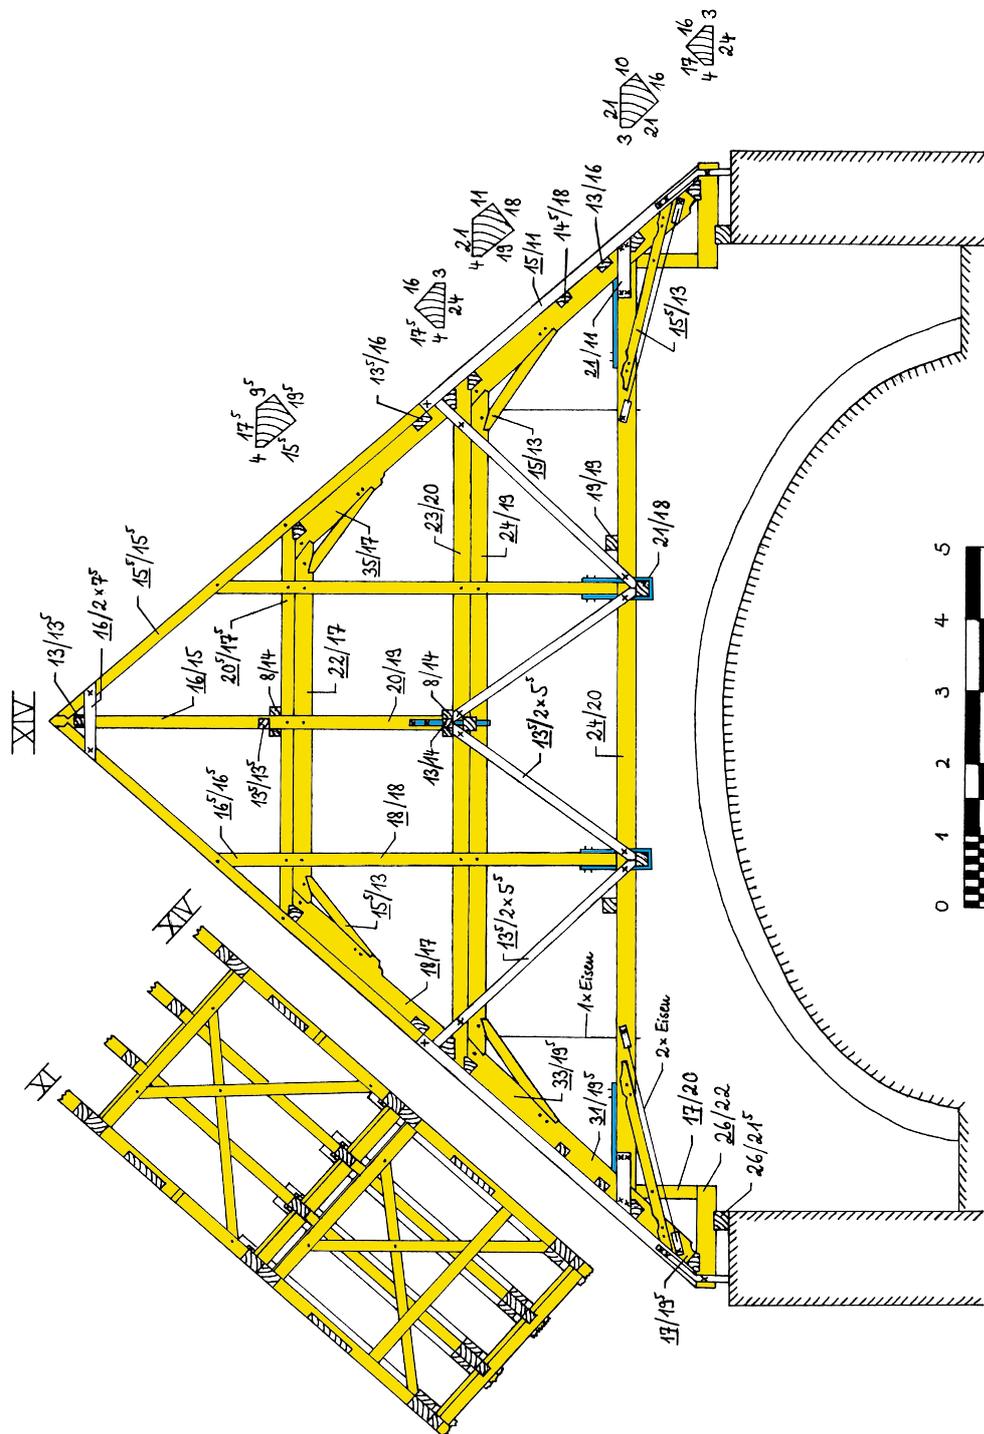
Abb. B.1: Systemaufmaß des Dachwerkes der Pfarrkirche Altenerding (Binder XIV von der Bundseite [Westseite] her), Original im Maßstab 1:50

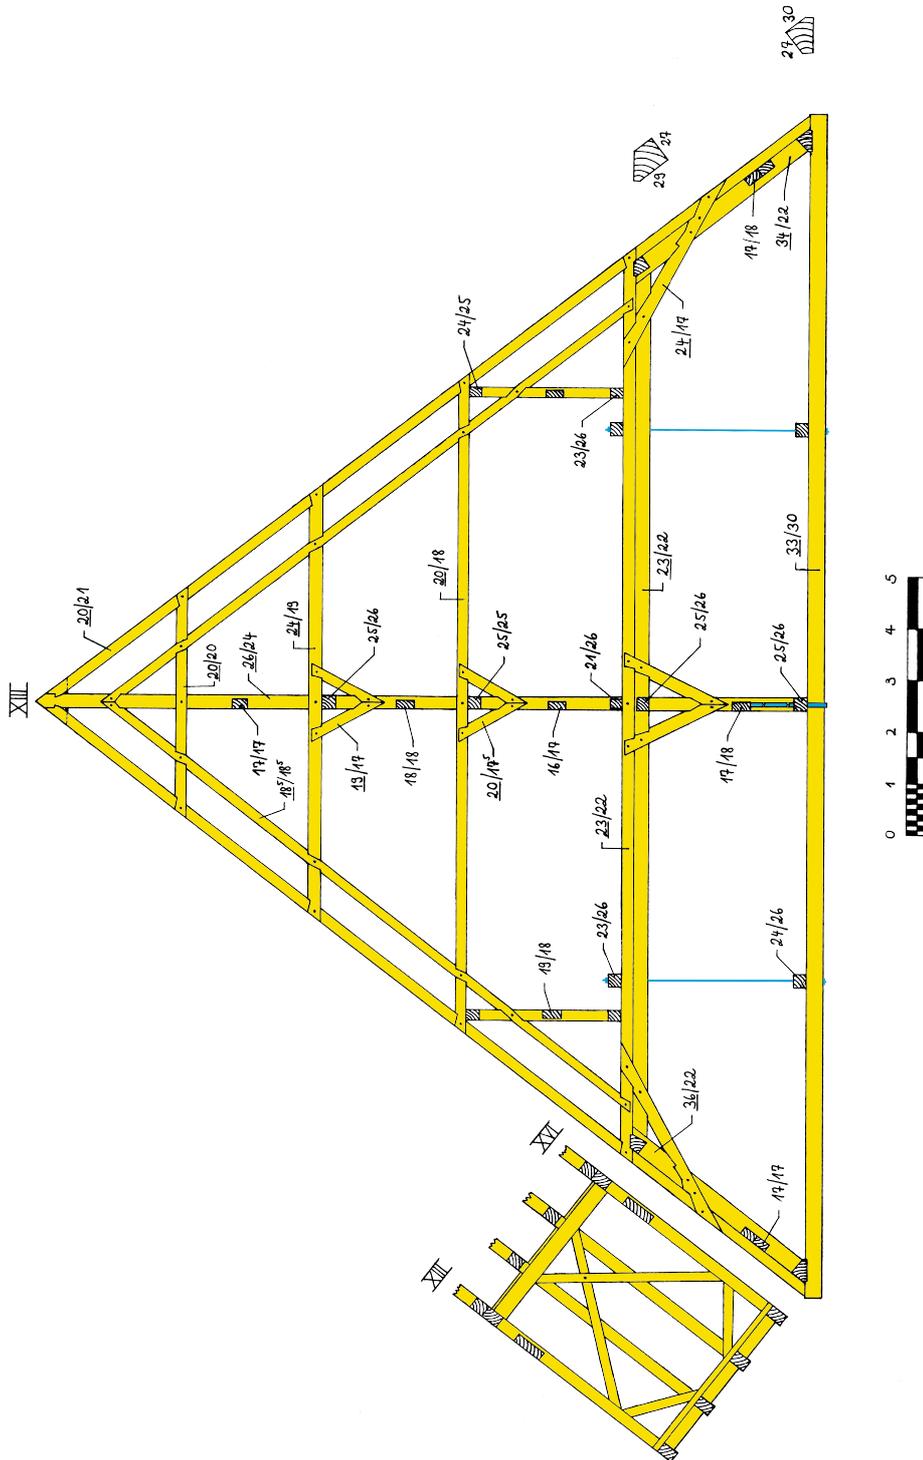
Abb. B.2: Systemaufmaß des Dachwerkes der evangelischen Hl. Kreuz-Kirche, Augsburg (Binder XIII von der Bundseite [Westseite] her), Original im Maßstab 1:50

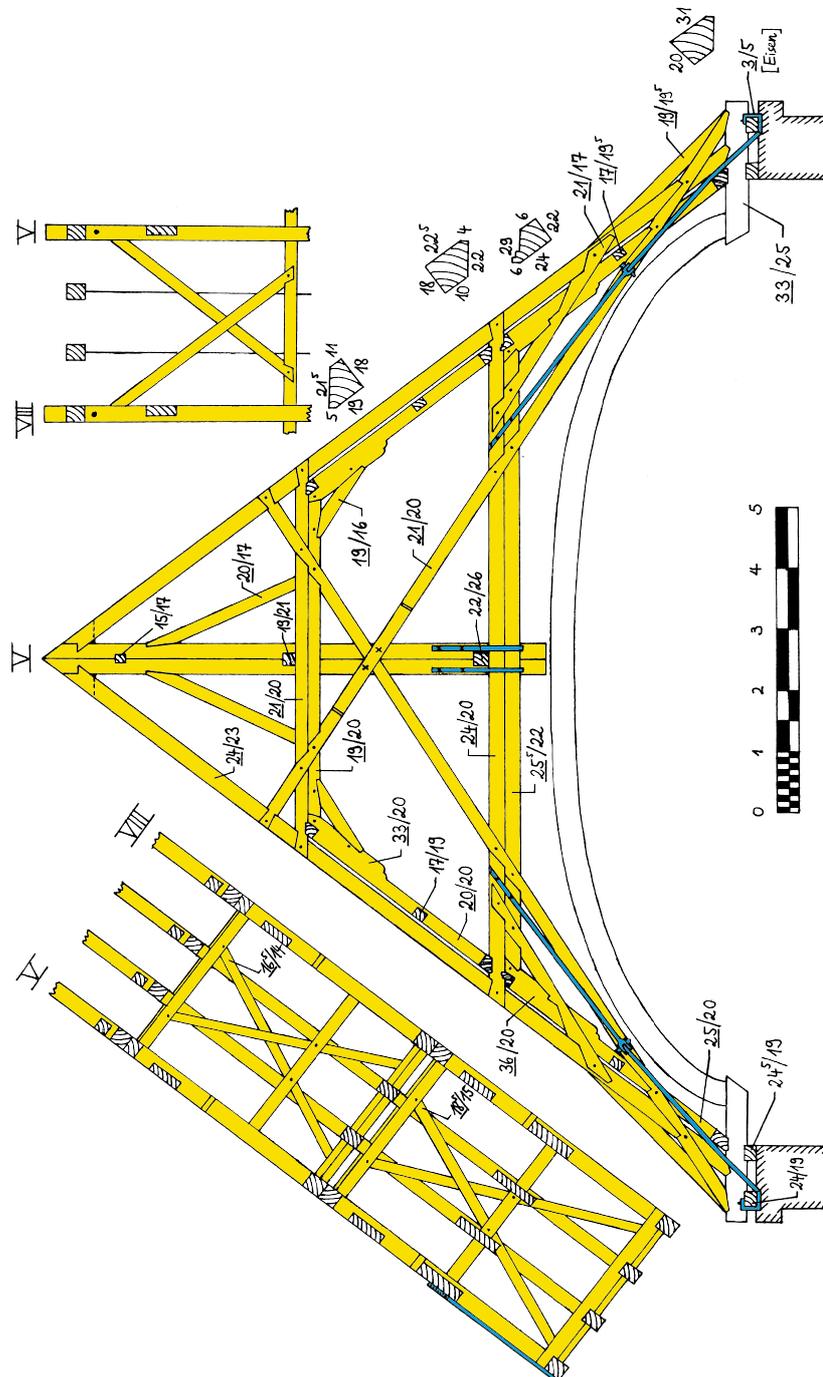
Abb. B.3: Systemaufmaß des Dachwerkes der evangelischen Ulrichskirche, Augsburg (Binder V von der Bundseite [Nordseite] her), Original im Maßstab 1:50

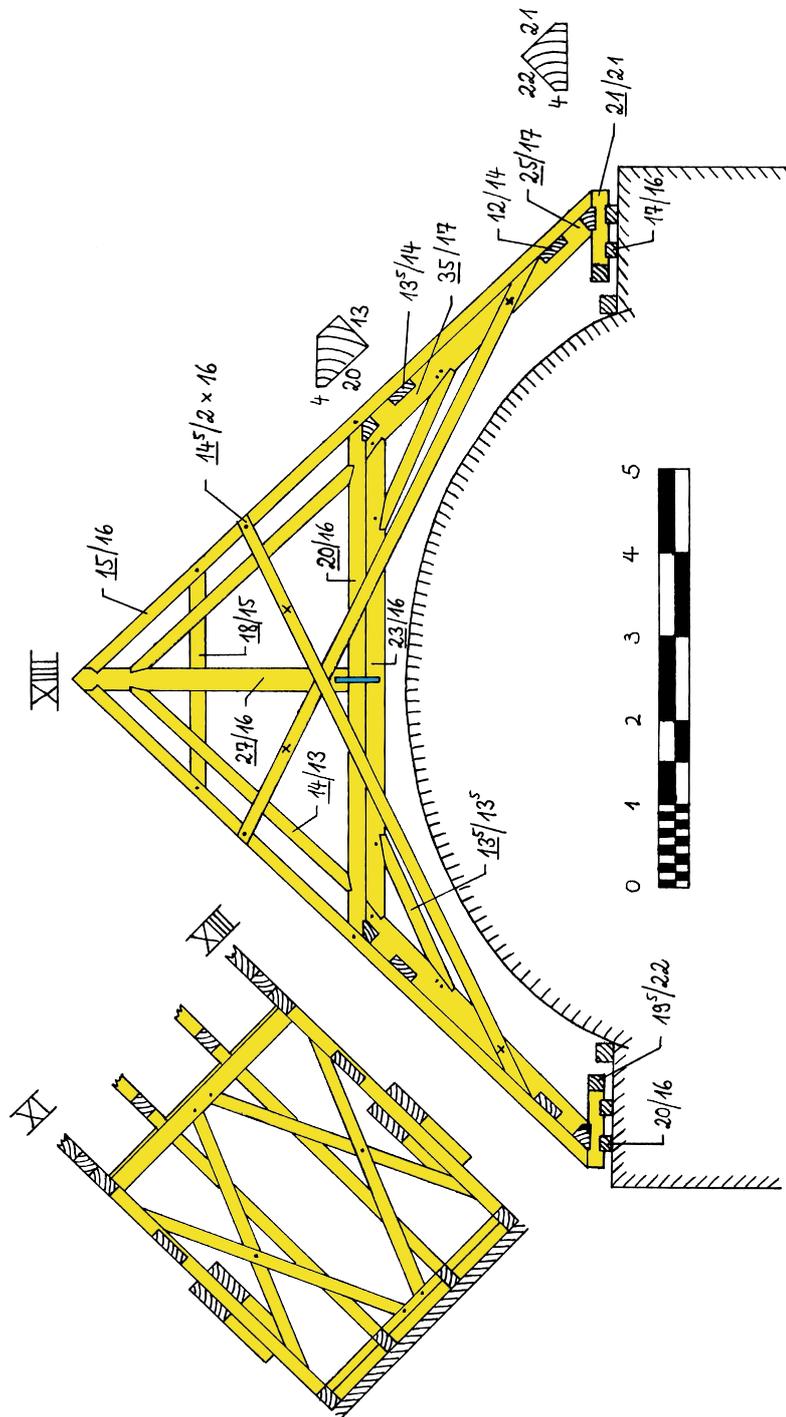
Abb. B.5: Systemaufmaß des Dachwerkes der Pfarrkirche Berbling (Binder XIII von der Bundseite [Westseite] her), Original im Maßstab 1:50

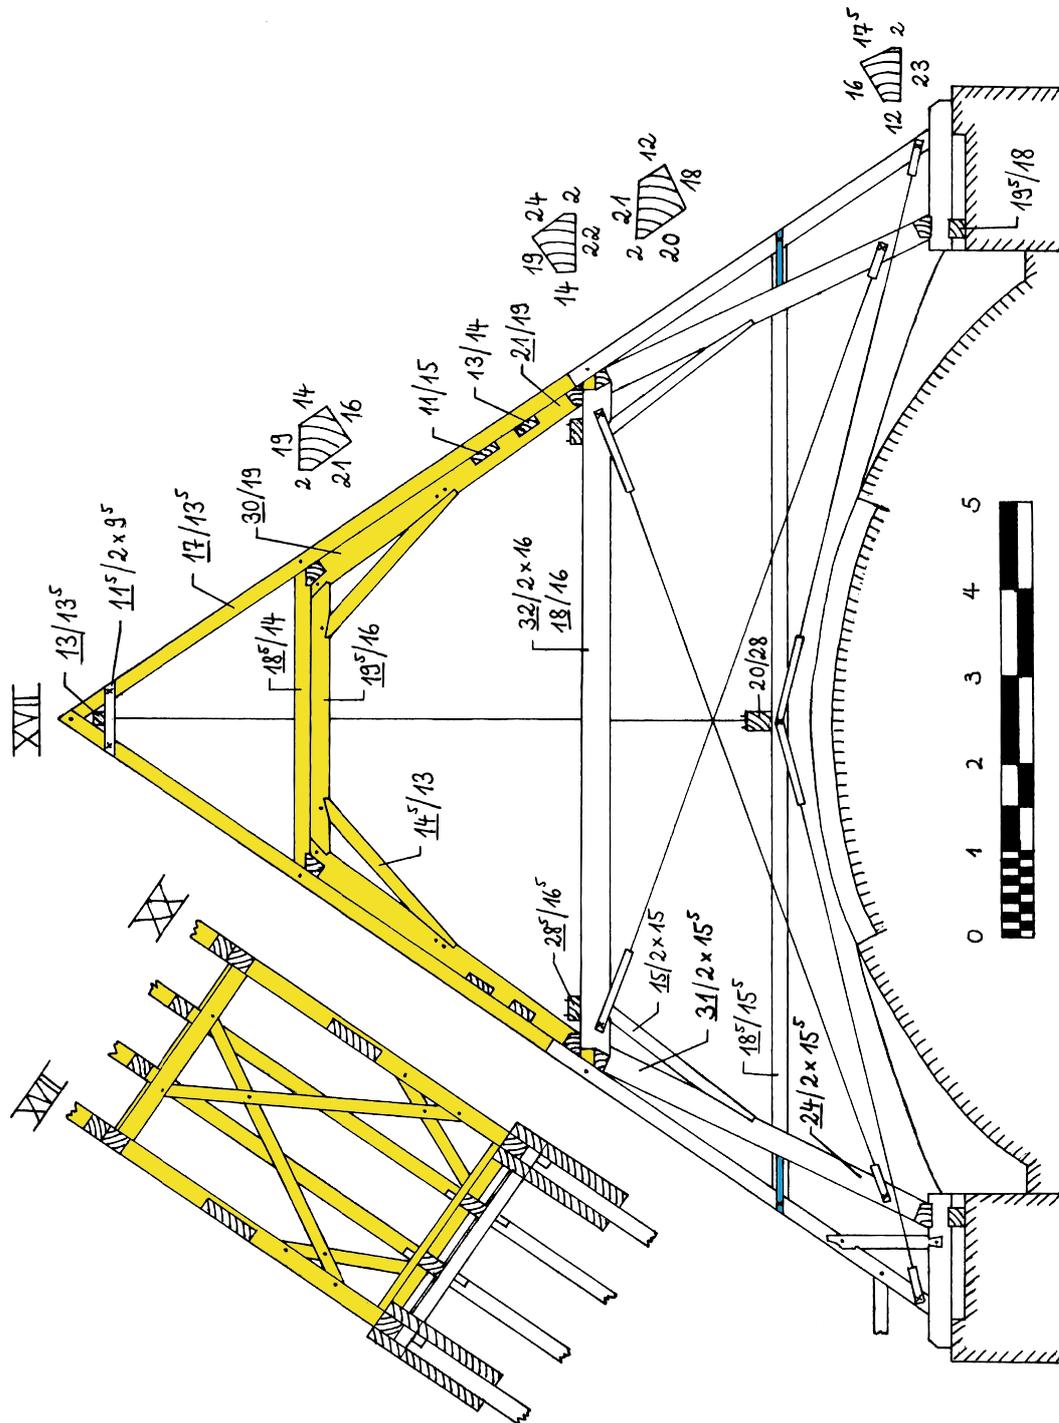
Abb. B.6: Systemaufmaß des Dachwerkes der ehemaligen Klosterkirche Beyharting (Binder XVII von der Bundseite [Ostseite] her), Original im Maßstab 1:50

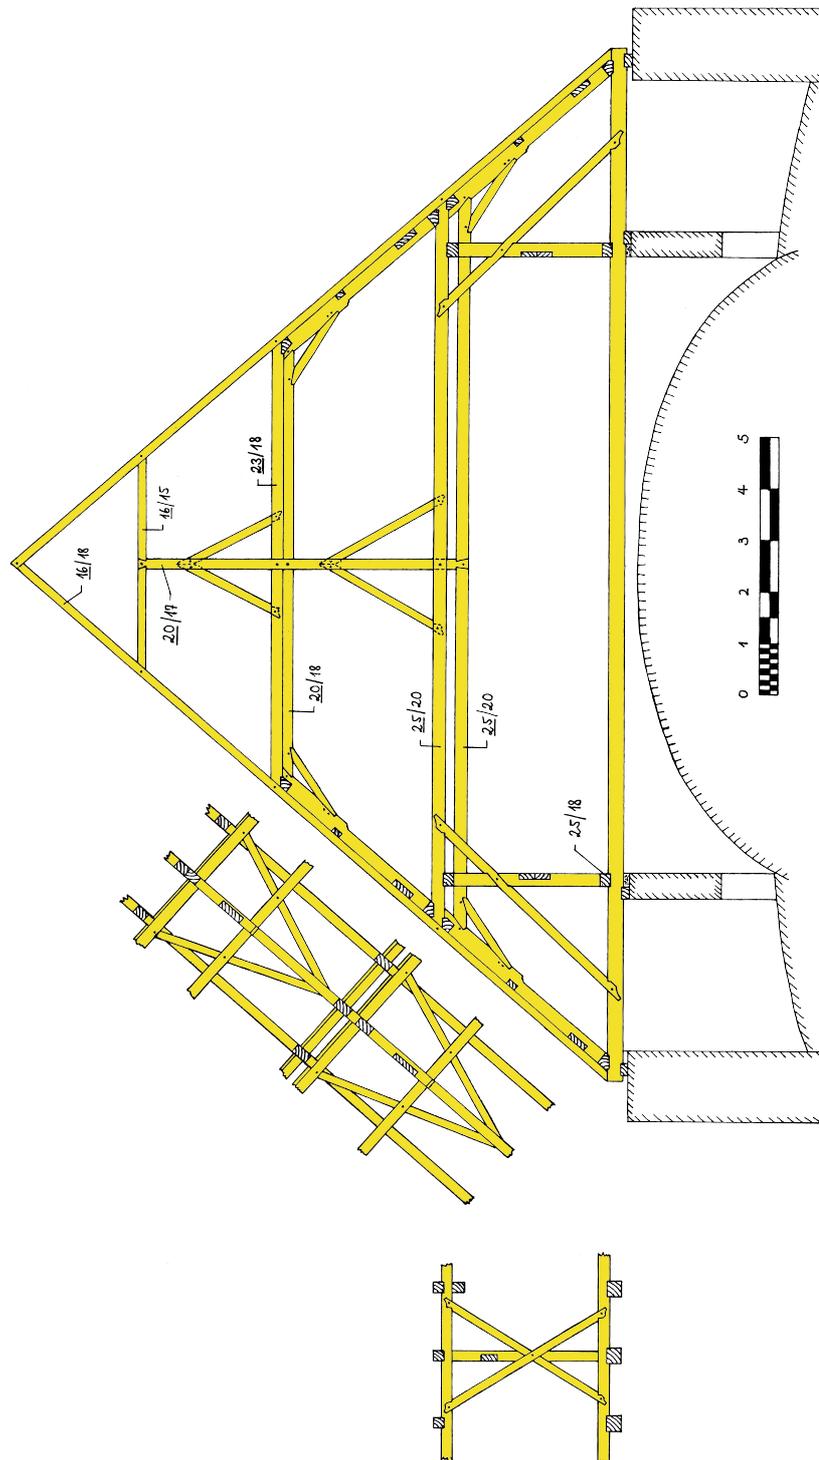
Abb. B.7: Systemskizze des Dachwerkes der ehemaligen Klosterkirche Dietramszell, Original im Maßstab 1:50
