Dissertation

**Barocke Dachwerke:
Konstruktion und
Tragverhalten**

Bernd Köck

Institut für Mathematik und Bauinformatik
Universität der Bundeswehr München

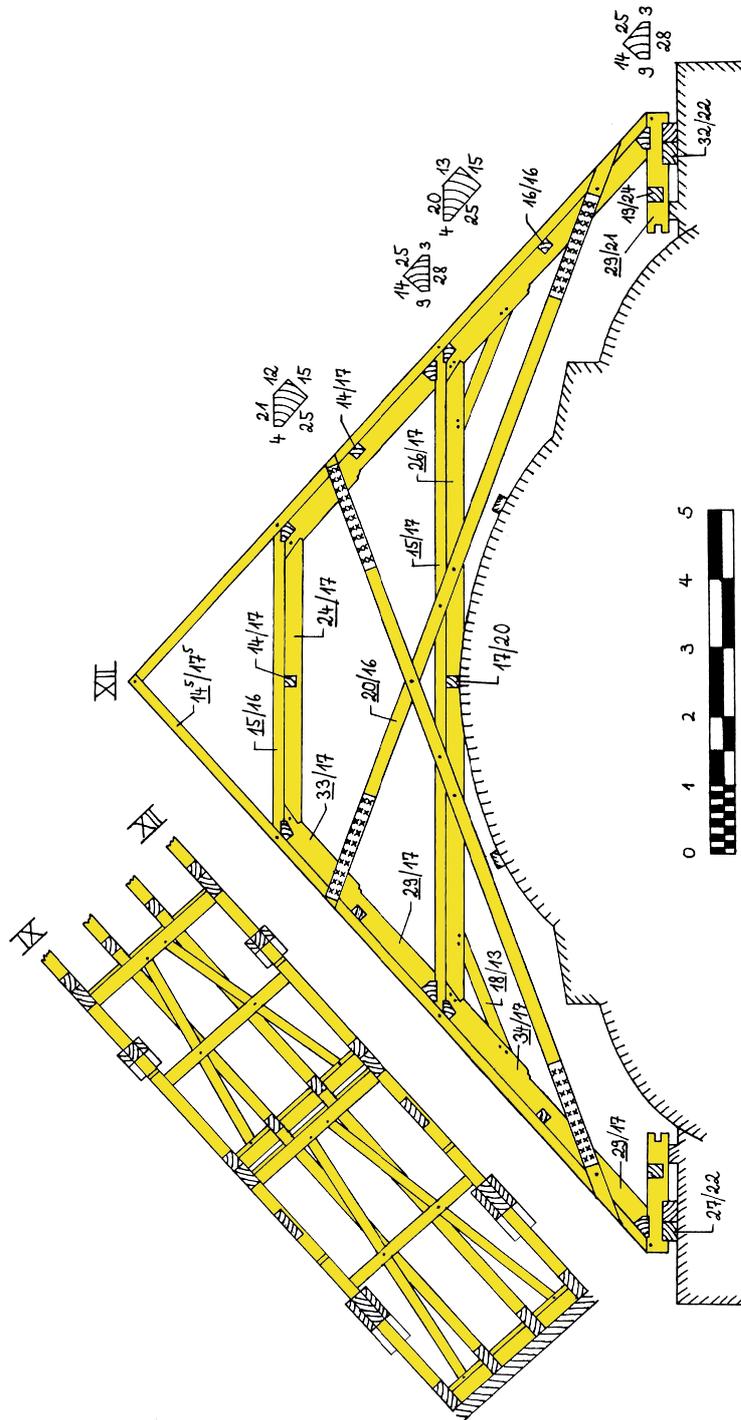
Abb. B.8: Systemaufmaß des Dachwerkes der Pfarrkirche Dommelstadl (Binder XII von der Bundseite [Westseite] her), Original im Maßstab 1:50

³²Ein weiteres Beispiel, bei dem eine Kuppel in ein Satteldach ragt ist die Dreifaltigkeitskirche von Dommelstadl (Tab. A.21, Abb. B.8). Dieses Dachwerk ist zwar in seiner Dimension deutlich kleiner als das Murnauer, aber aufgrund des dreieckförmigen Grundrisses der Kirche dennoch sehr interessant.

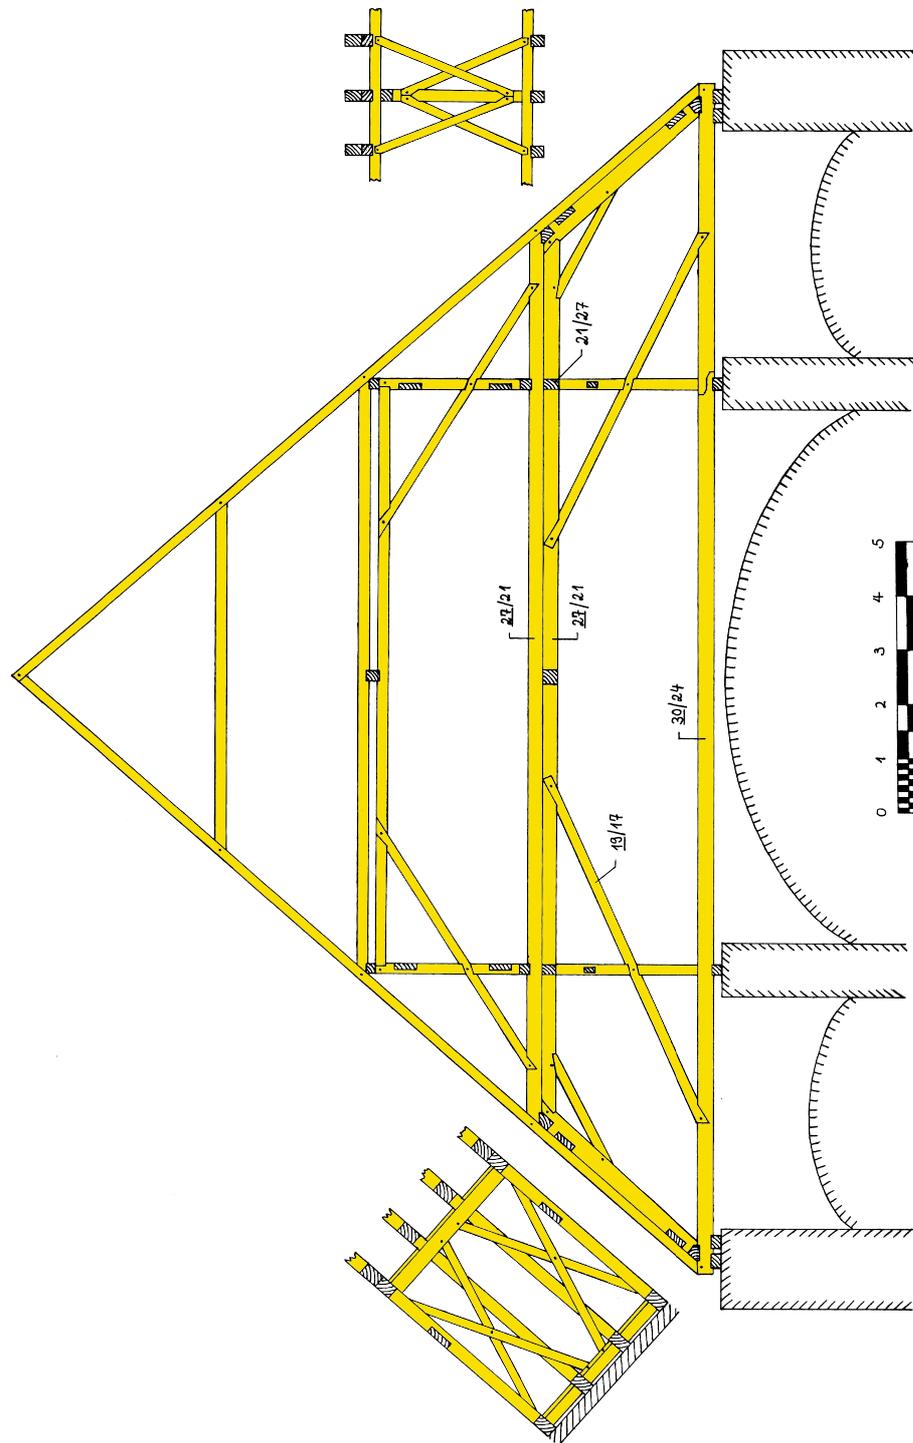
Abb. B.9: Systemskizze des Dachwerkes der ehemaligen Klosterkirche Ebersberg, Original im Maßstab 1:50

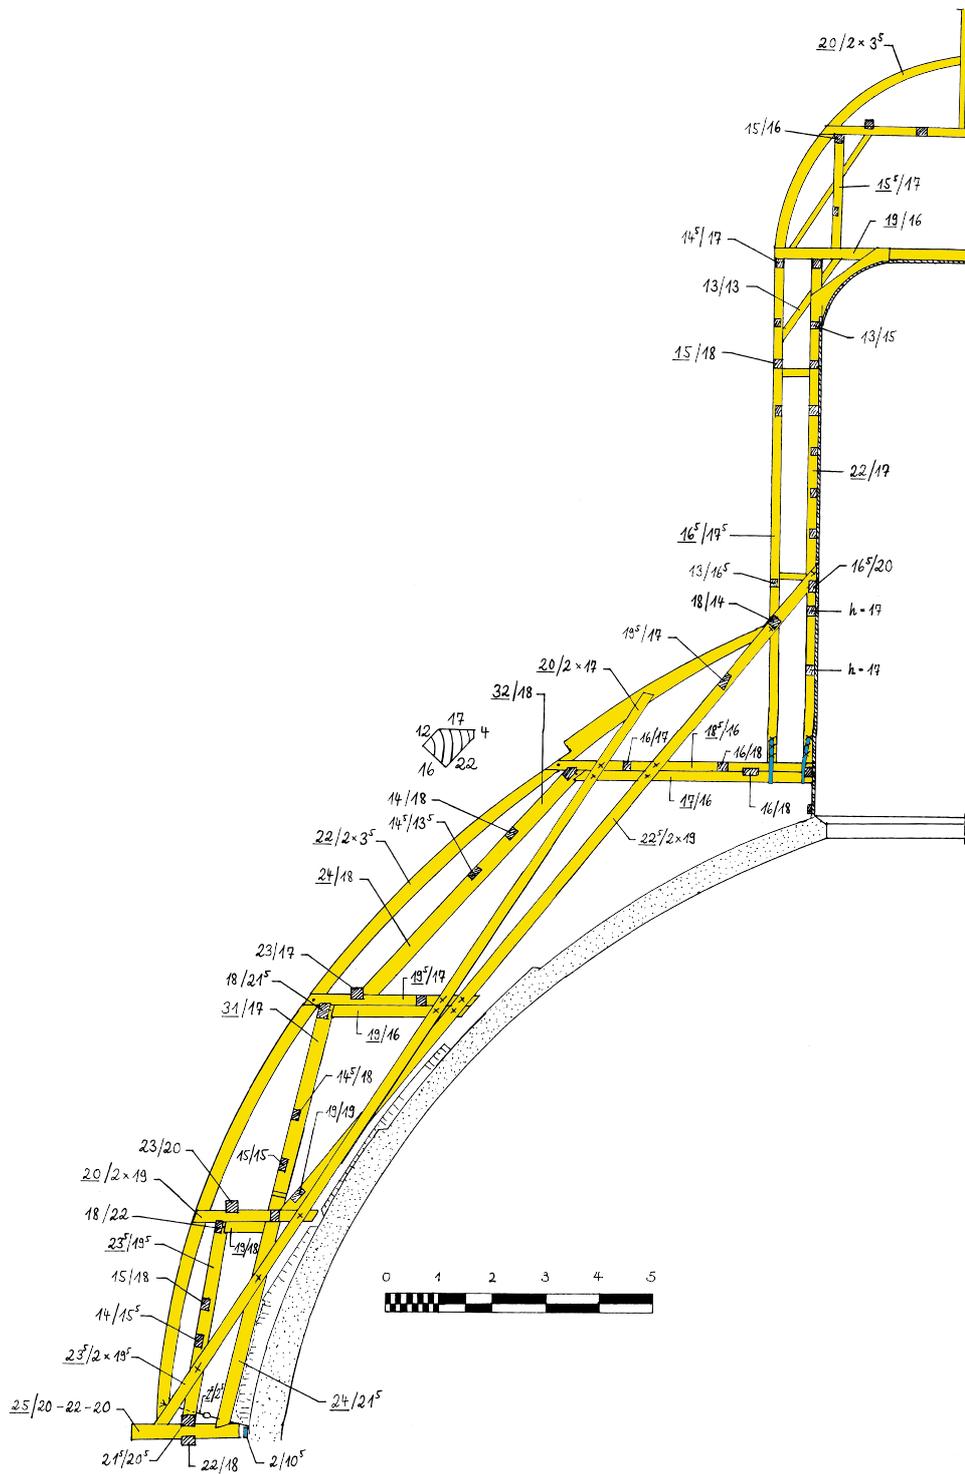
Abb. B.10: Systemaufmaß des Dachwerkes der Klosterkirche Ettal, Original im Maßstab 1:50

Als weitere Bauformen sind der Vollständigkeit halber noch **Zentralbauten mit versteckter Kuppel** und **reine Zentralbauten** zu nennen. Reine Zentralbauten sind mit Ausnahme der Klosterkirche in Ettal (Dachwerk: Tab. A.22, Abb. B.10), welche sich als eine direkt auf den Boden gestellte Tambourkuppel zeigt, in Südbayern nur bei kleineren Kapellen zu finden.² Zentralbauten mit versteckter Kuppel bilden dagegen eine neue Variante der Kirchenarchitektur, welche sich in Südbayern im 18. Jahrhundert ausbildete. Hierbei wird ein von außen betrachtet unscheinbarer rechteckiger Grundriss im Kircheninneren durch einen runden oder oktogonalen Zentralraum geprägt und durch eine Kuppel überwölbt (Abb. 2.4).

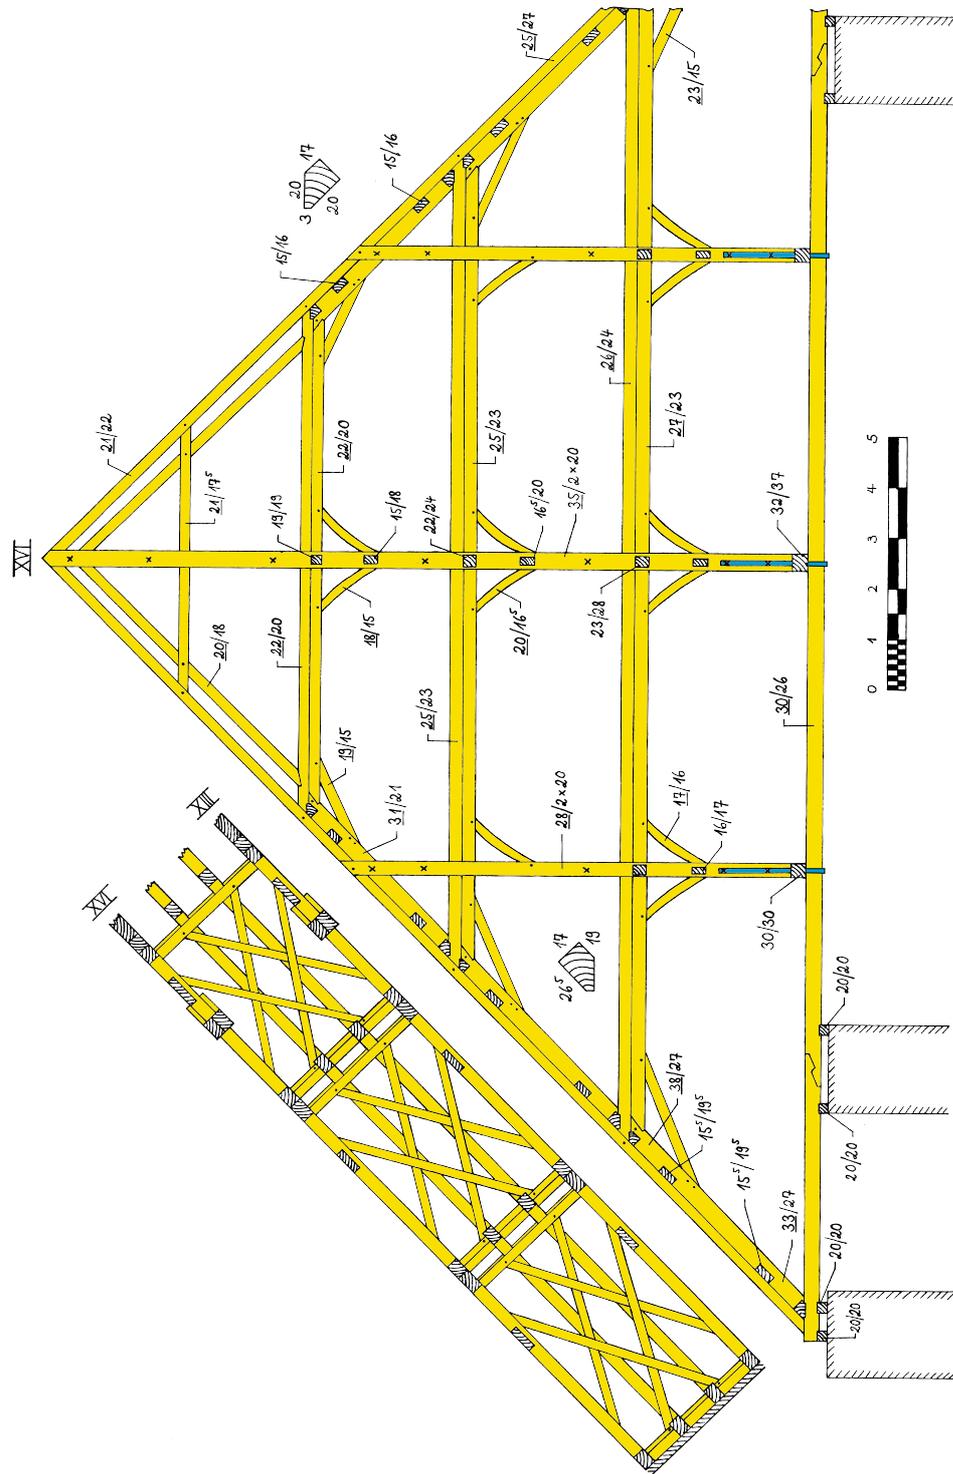
Abb. B.11: Systemaufmaß des Dachwerkes der ehemaligen Klosterkirche Fürstenfeldbruck (Binder XVI von der Bundseite [Westseite] her), Original im Maßstab 1:50

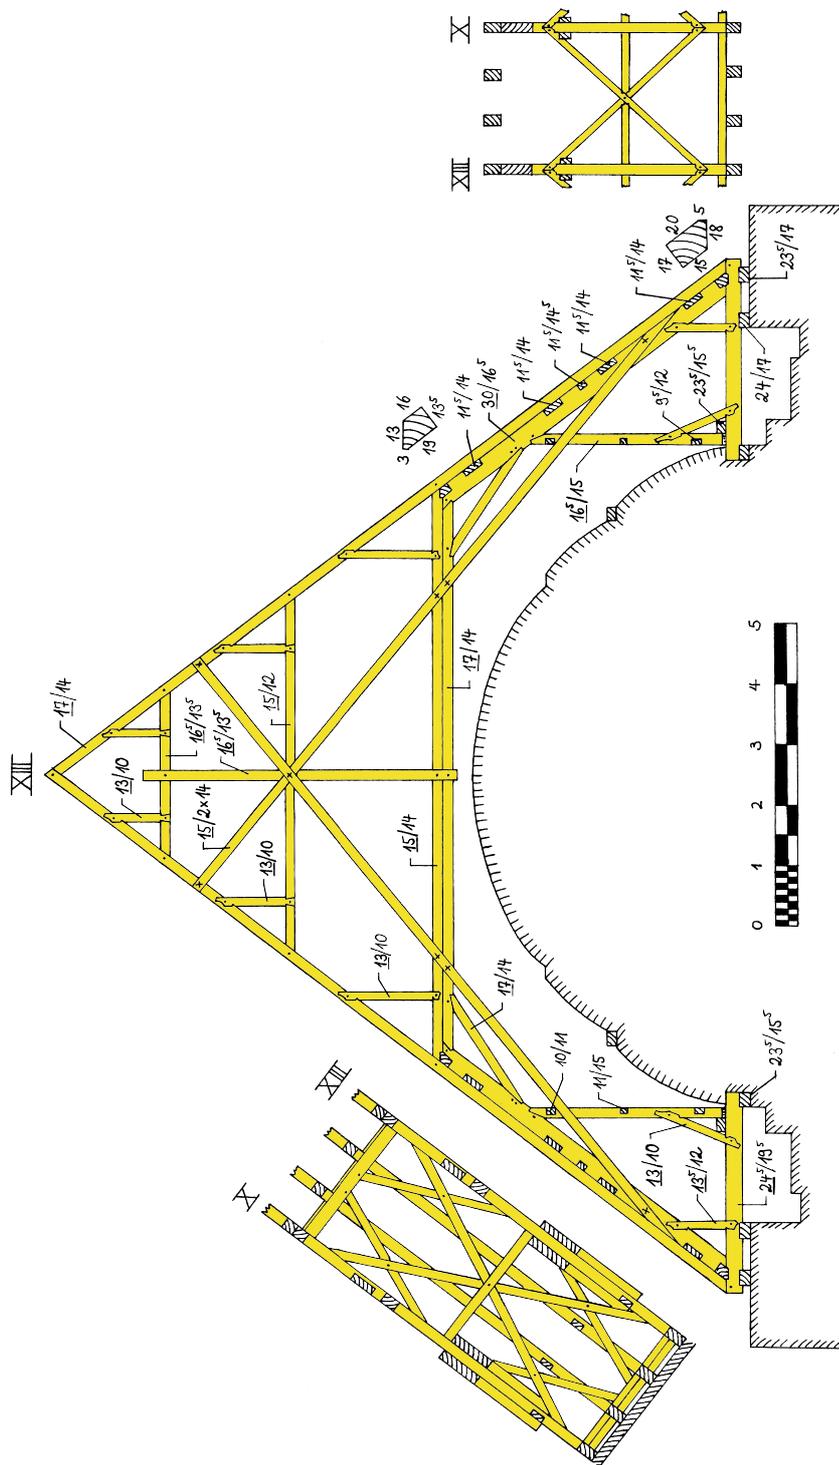
Abb. B.12: Systemaufmaß des Dachwerkes der Pfarrkirche Kirchweidach (Binder XIII von der Bundseite [Westseite] her), Original im Maßstab 1:50

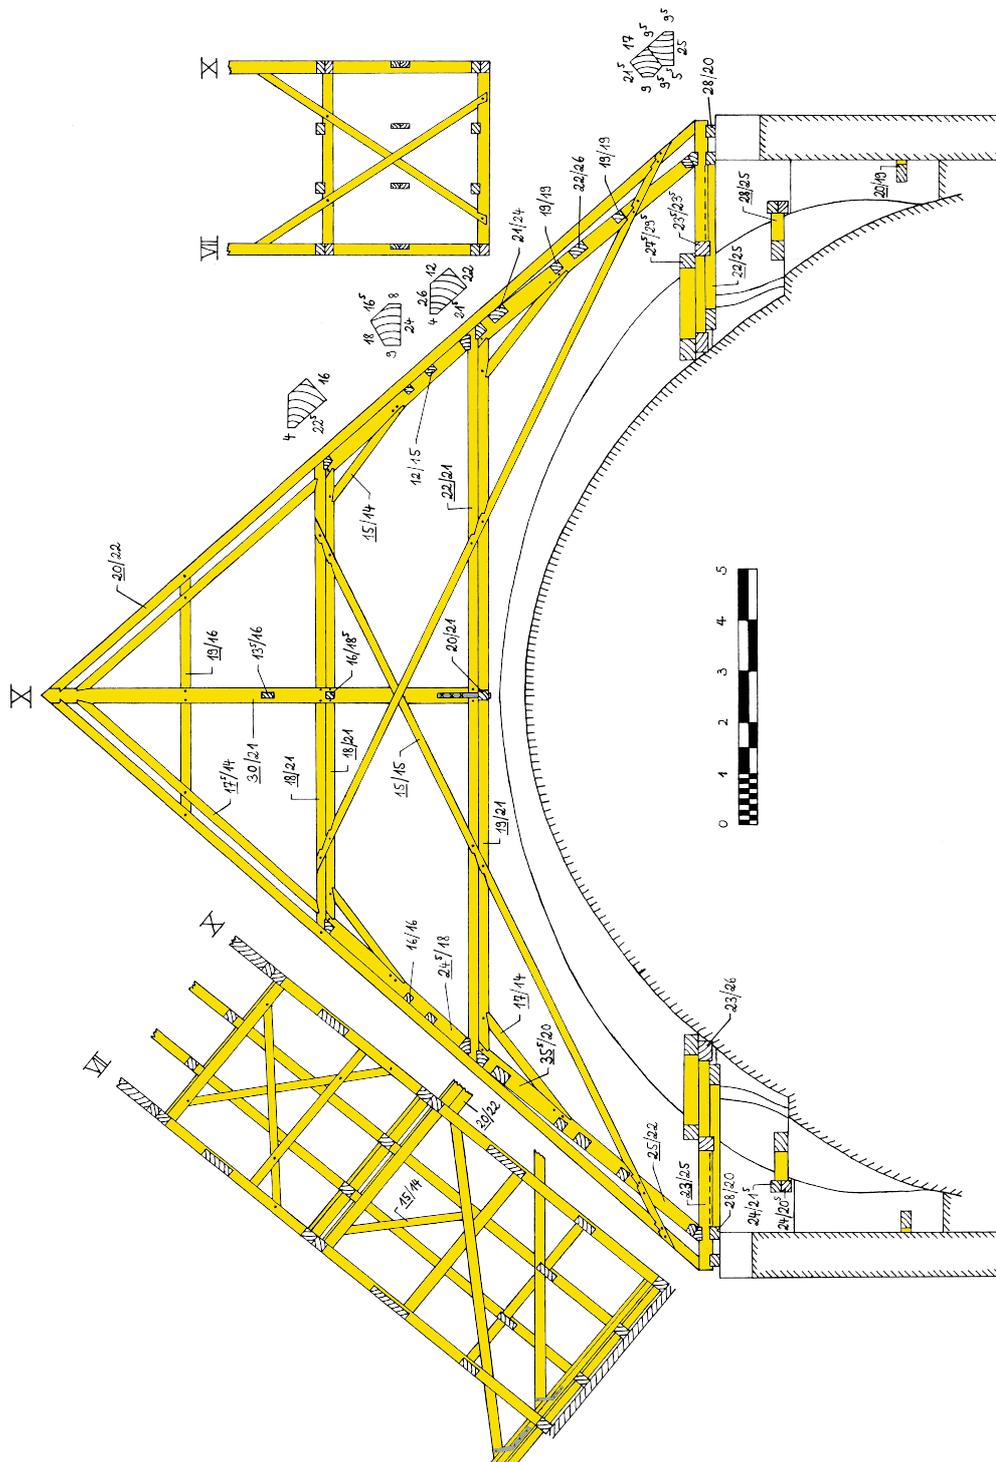
Abb. B.14: Systemaufmaß des Dachwerkes der Pfarrkirche Murnau (Binder X von der Bundseite [Westseite] her), Original im Maßstab 1:50

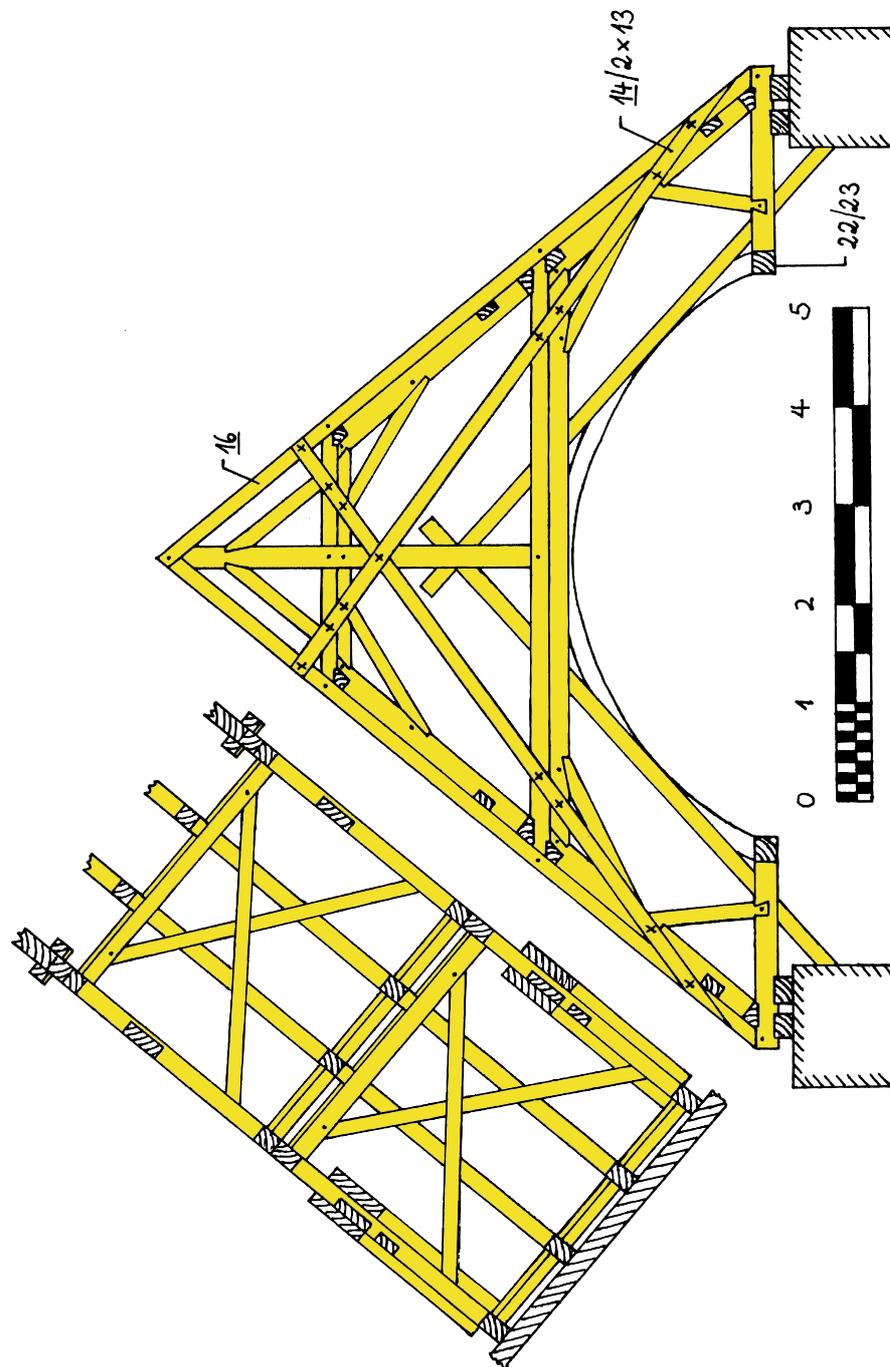
Abb. B.15: Systemskizze des Dachwerkes über "Steinernen Saal" in Raitenhaslach, Original im Maßstab 1:50

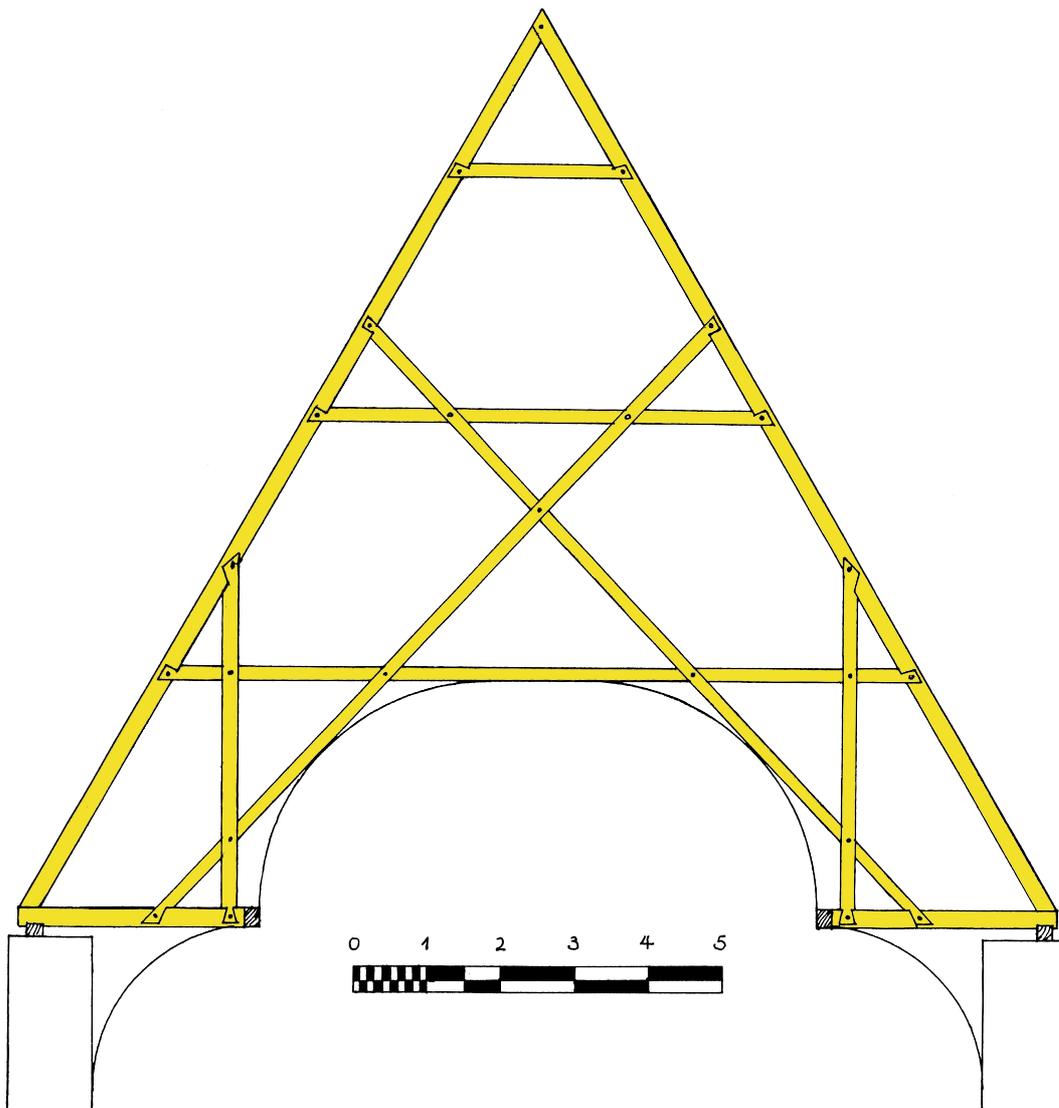
Abb. B.16: Systemskizze des gotischen Dachwerks der Pfarrkirche Ramersdorf (Stadt München), Original im Maßstab 1:50

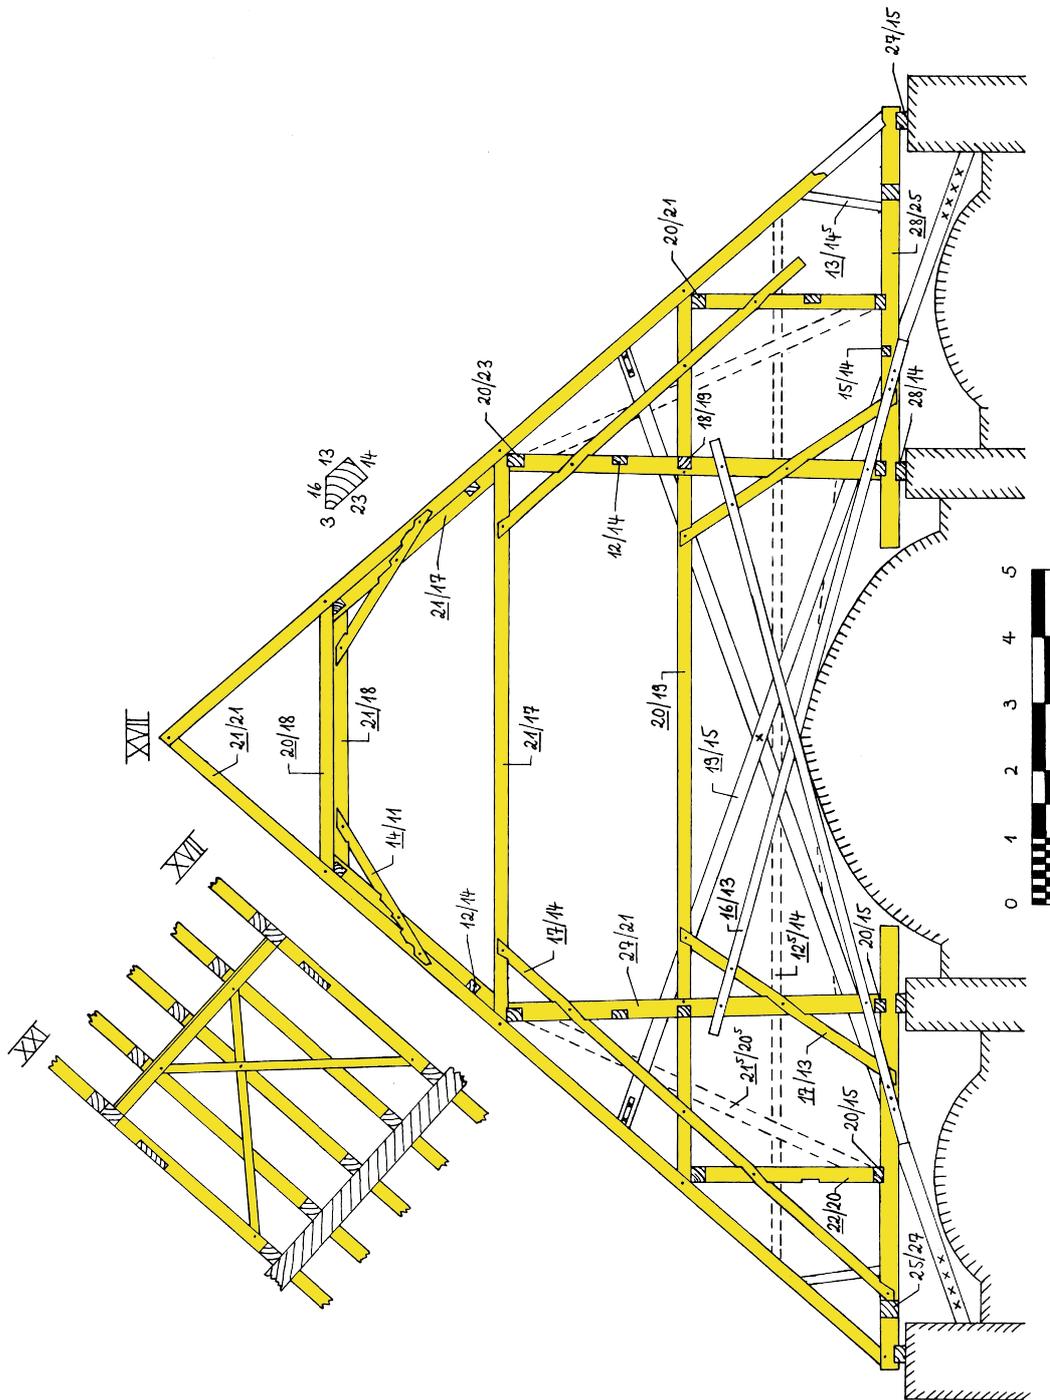
Abb. B.18: Systemaufmaß des Dachwerkes der Wallfahrtskirche Tuntenhausen (Binder XVII von der Bundseite [Ostseite] her), Original im Maßstab 1:50

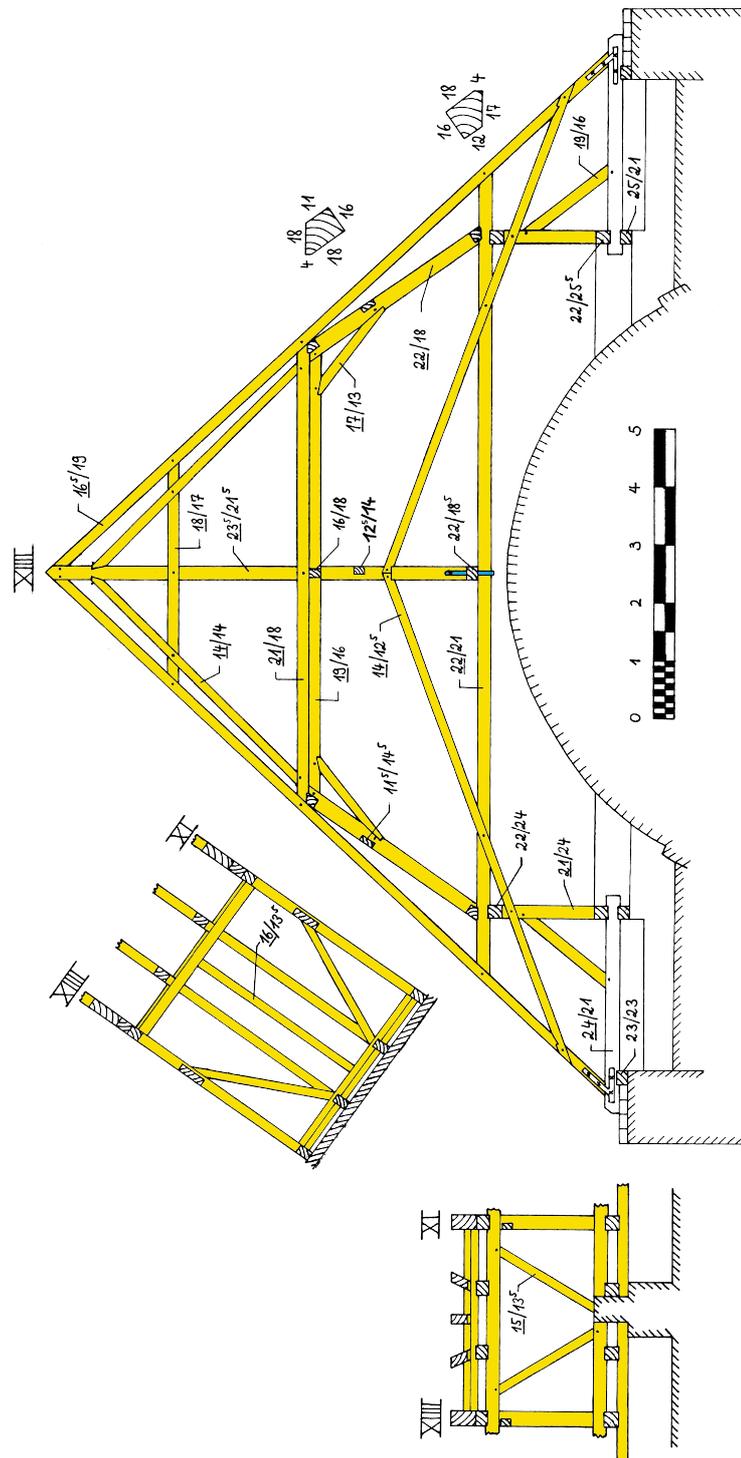
Abb. B.19: Systemaufmaß des Dachwerkes der Pfarrkirche Weyarn (Binder XIII von der Bundseite [Westseite] her), Original im Maßstab 1:50

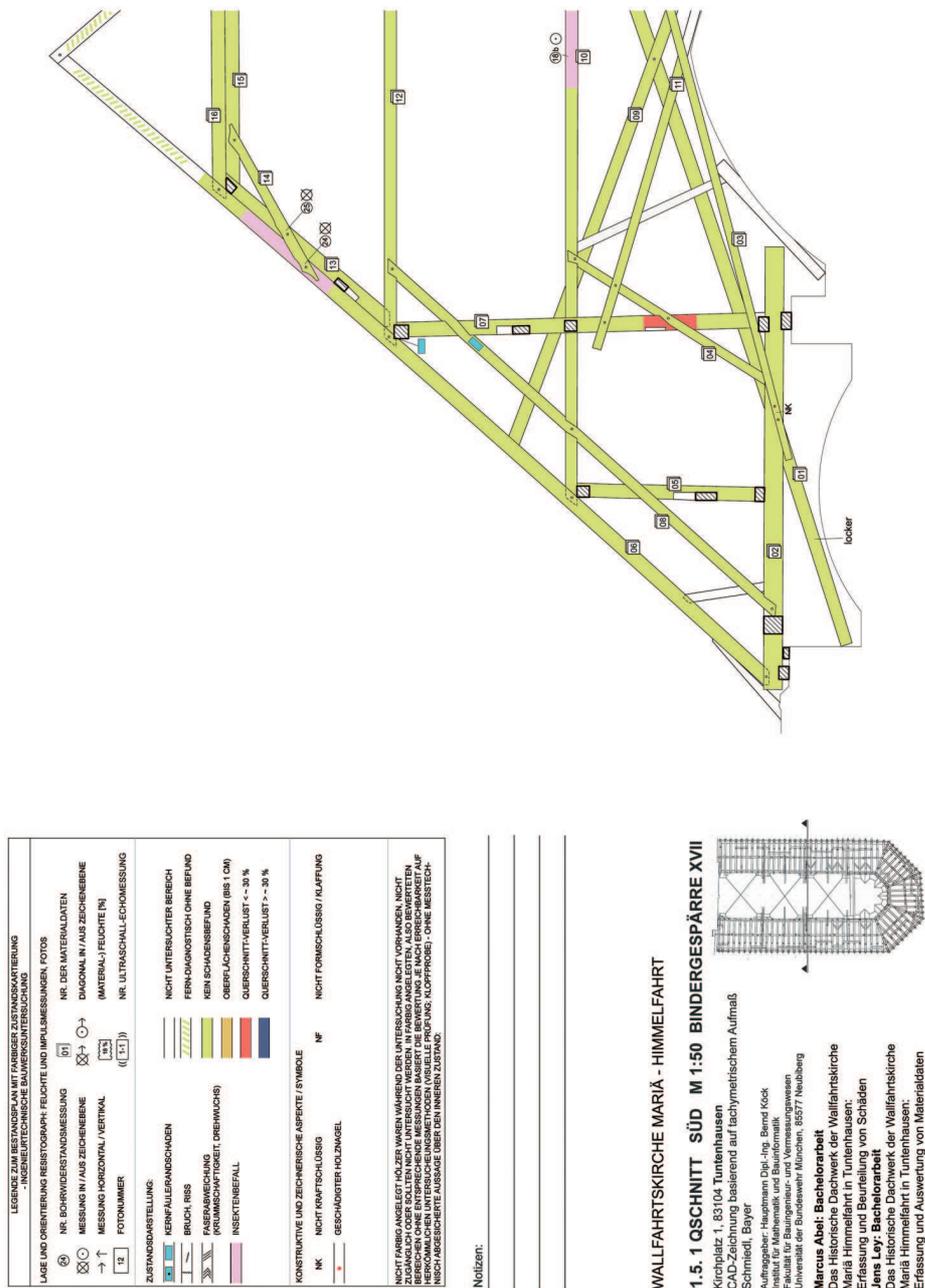
Abb. C.1: Schadenskartierung am Dachwerk der Pfarrkirche Tuntenhäusen (Binder XVII [linke Hälfte] von der Bundseite [Ostseite] her), Original im Maßstab 1:50; Abel [2]

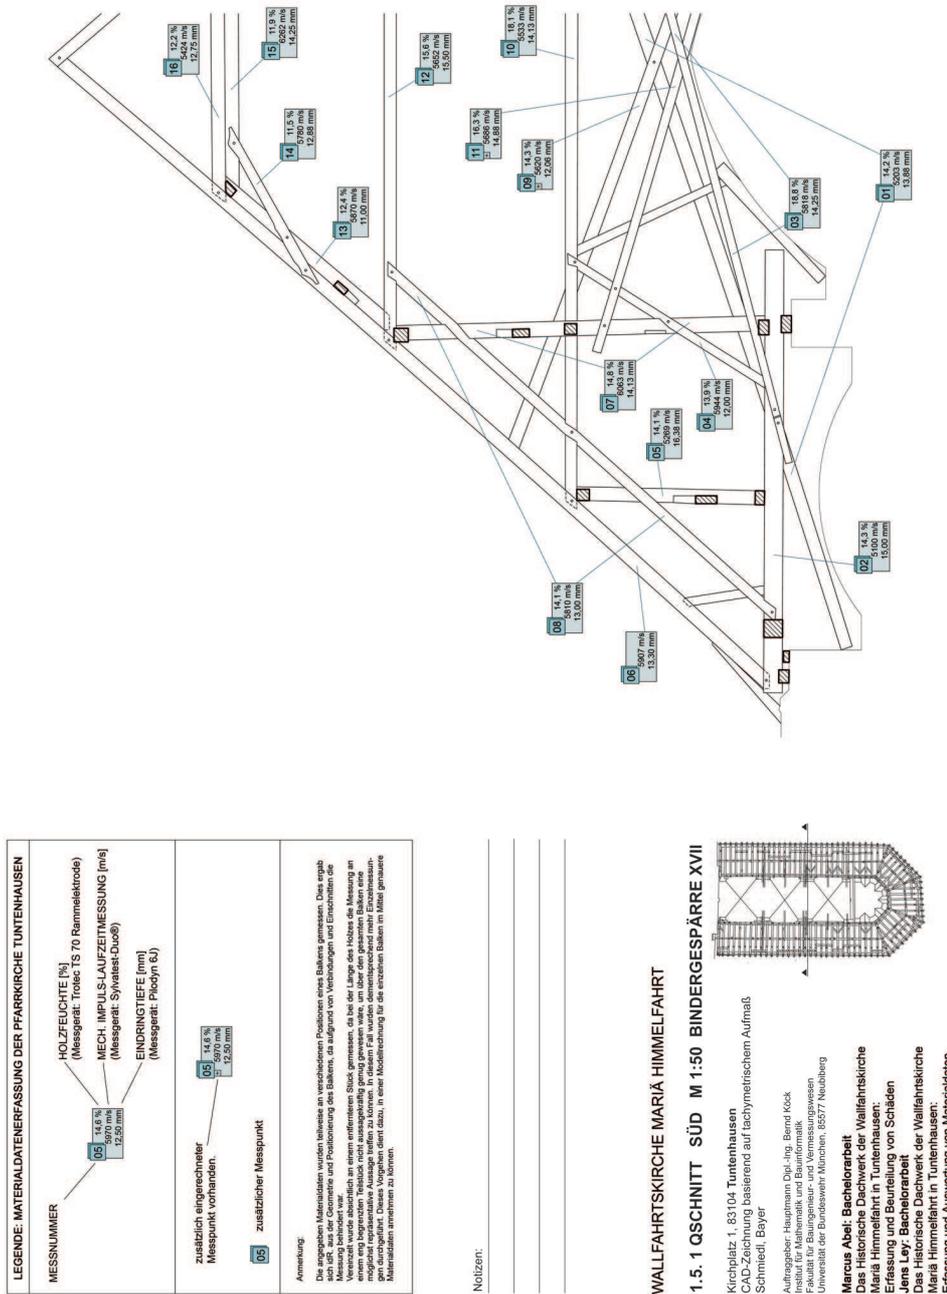
Abb. C.2: Materialdatenkartierung am Dachwerk der Pfarrkirche Tuntenthausen (Binder XVII [linke Hälfte] von der Bundseite [Ostseite] her), Original im Maßstab 1:50; Ley [106]

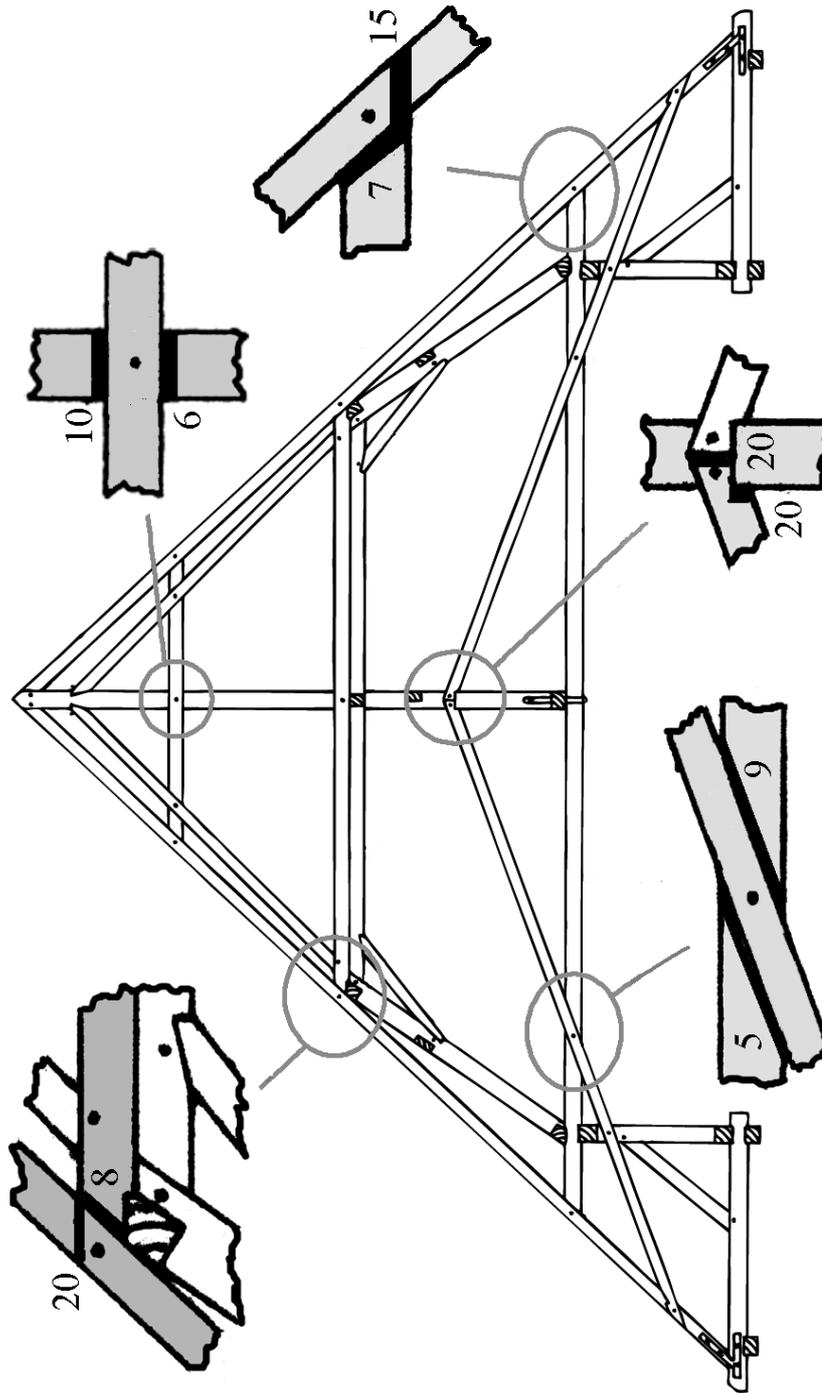
Abb. C.3: Exemplarische Erfassung von Klaffungen am Dachwerk der Pfarrkirche Weyarn; Einheit: [mm]
