**Gewölbte Brücken des 19. Jahrhunderts.
Vom Mauerwerk zum Stampfbeton.**

Karen Veihelmann

BRÜCKENKATALOG

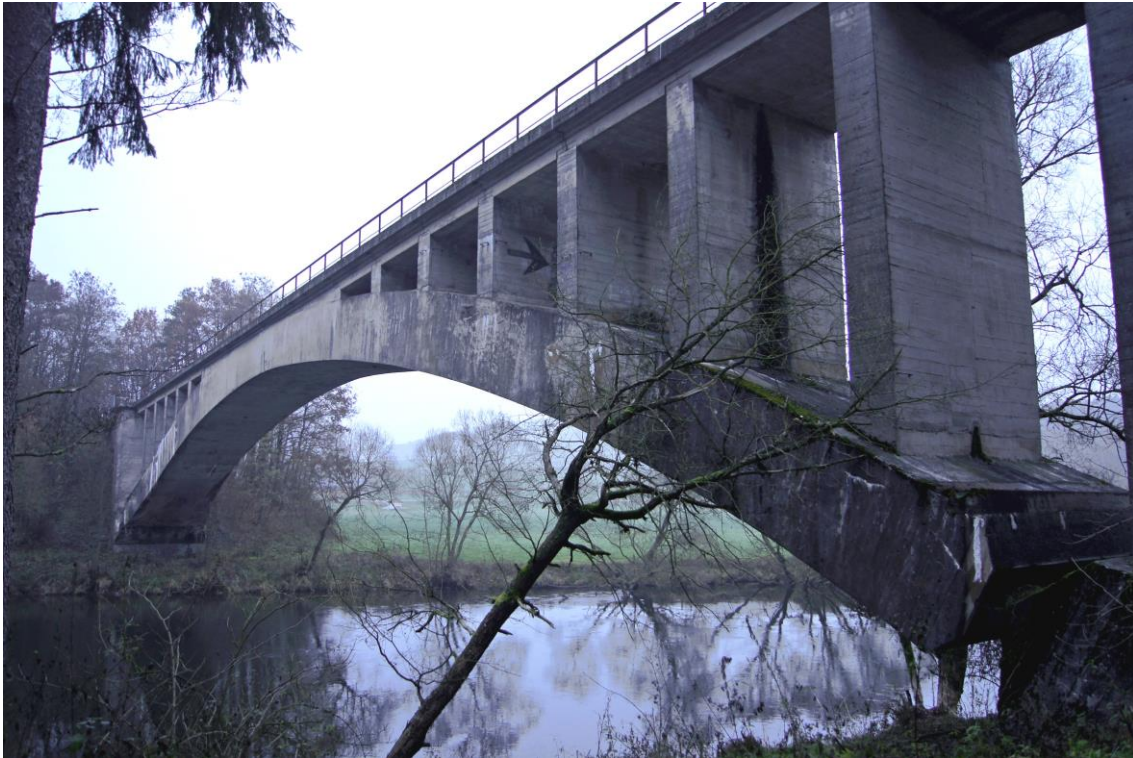
BY1. Blaibach: Eisenbahnbrücke über den Regen

Visuelle Untersuchung, verfügt über sichtbare Zapfengelenke
Vgl. Kap. 7.5.7; [Emperger 1932, S. 345–353]

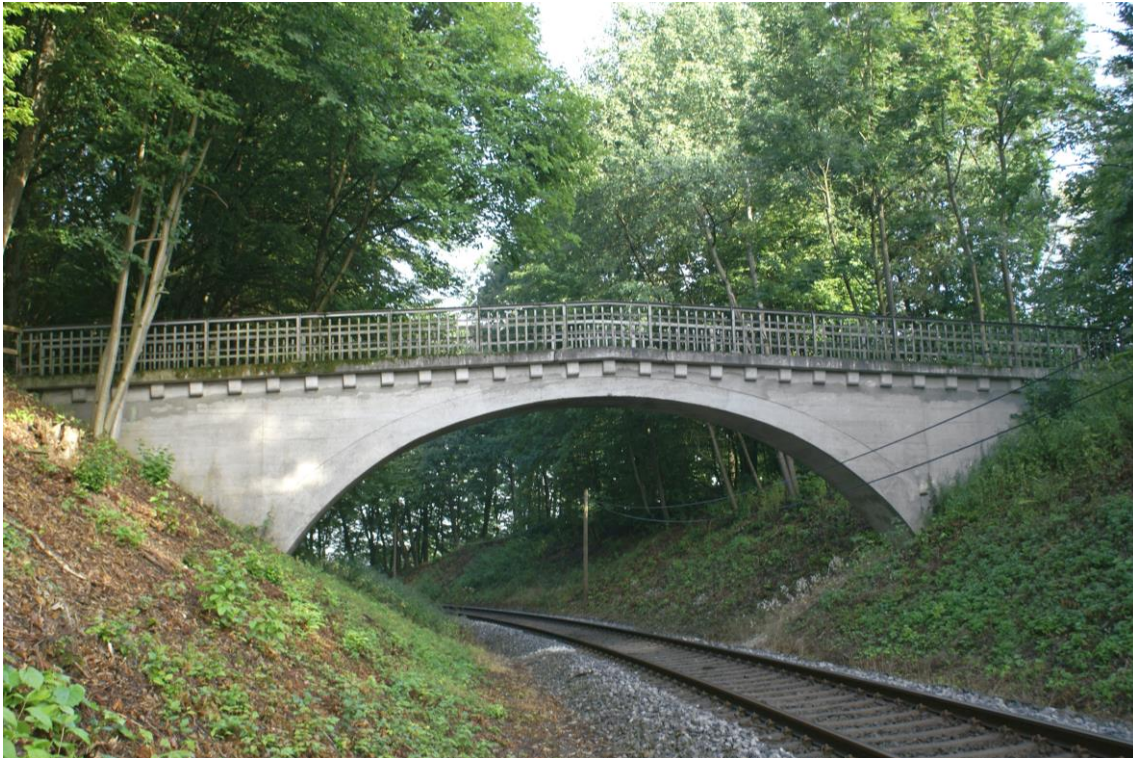
BY2. Dachau-Erdweg: Fußgängerbrücke über die Eisenbahn

Visuelle Untersuchung, aufgeführt in der Bay. Denkmalliste, gut zugänglich, Bogen in gutem Zustand: zeigt noch einige Herstellungsspuren, unterhalb der Konsolen durchgängige Spachtelspuren sichtbar: evtl. späterer Austausch des Überbaus.

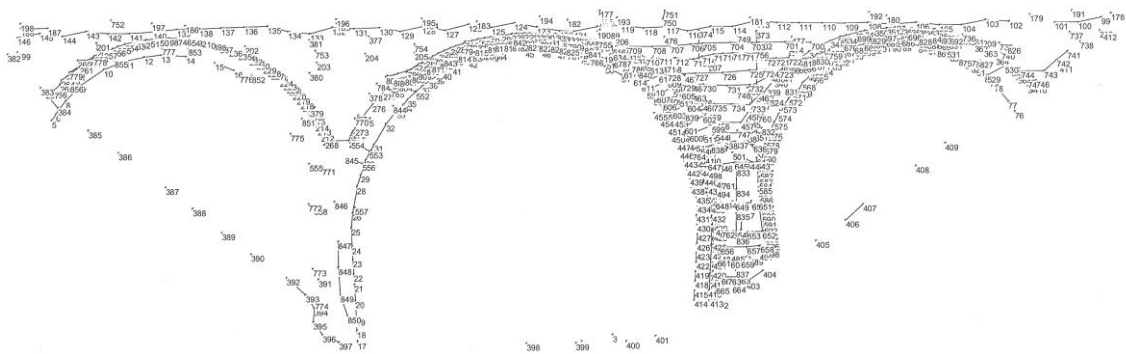
Abbildung: Aufmaß zur Rottachbrücke

Verfasserin hat die vorliegende Brücke tachymetrisch aufgenommen. Dabei wurden die Abmessungen des kompletten Bauwerks gemessen, die Befunde nur auf einer Hälfte. Dabei entstanden auf Grundlage des tachymetrischen Aufmaßes Handzeichnungen von den Bauwerksabmessungen, den Stampf- und Abschnittsfugen sowie den Schalbrettandrücken. Die Brücke diente dabei als „Testobjekt“ für weitere Aufmäße. Deshalb ist dieses Aufmaß vollständiger als andere und wird exemplarisch hier gezeigt.

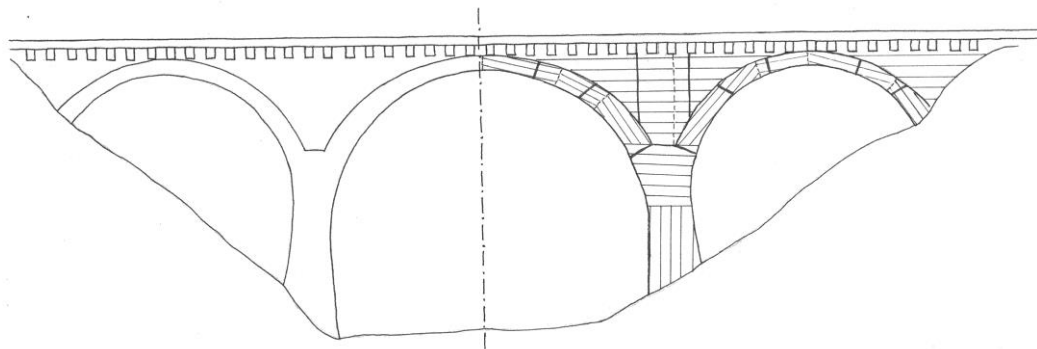
Abbildung: Eintragung von Abschnittsfugen und Schalbrettandrücken in die Aufmaßzeichnung; der Schalbrettstoß im Zwickel ist gestrichelt eingezeichnet

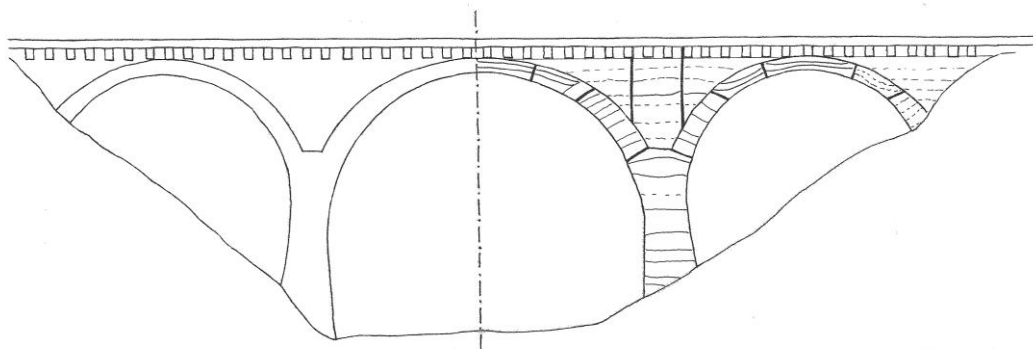
Abbildung: Eintragung von Stampffugen in die Aufmaßzeichnung. Durchgehende Linie sind gemessene Linien, gestrichelt gezeichnete Linien waren vor Ort nur zu erahnen und wurden entsprechend ergänzt

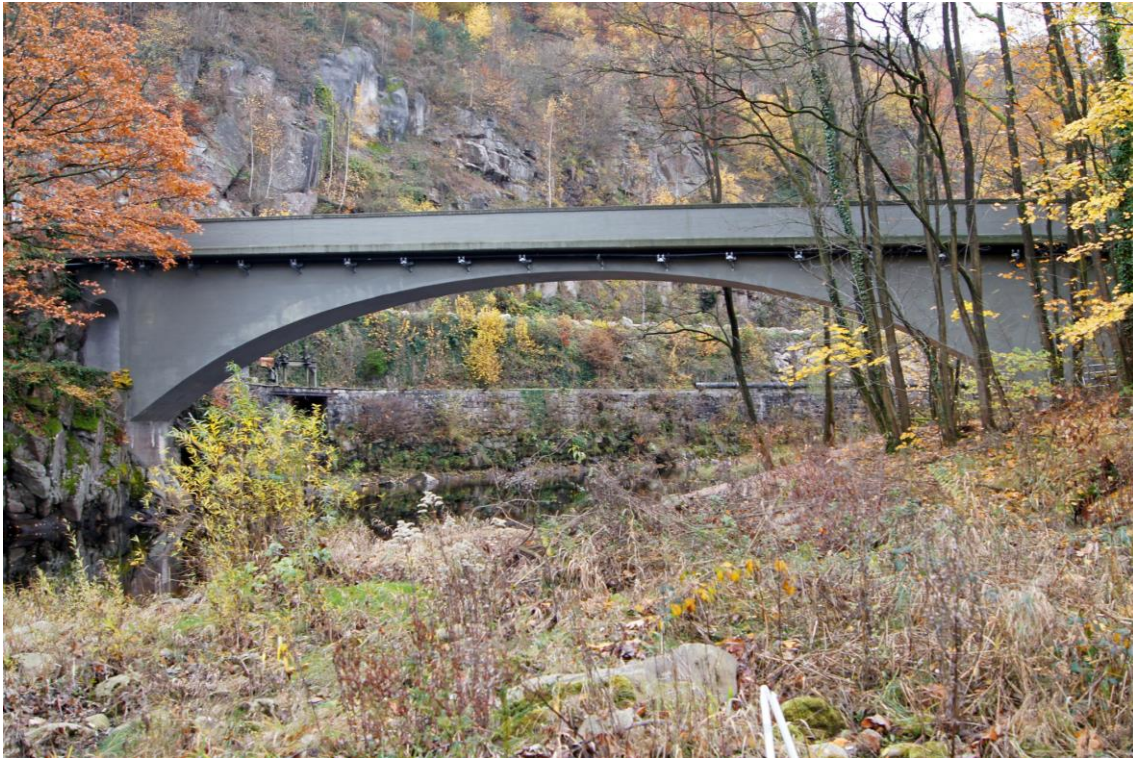
Ba-Wü14. Langenbrand-Emisau: Straßenbrücke über die Murg

Visuelle Untersuchung, durch eine vollflächige Oberflächenbehandlung stark beeinträchtigt

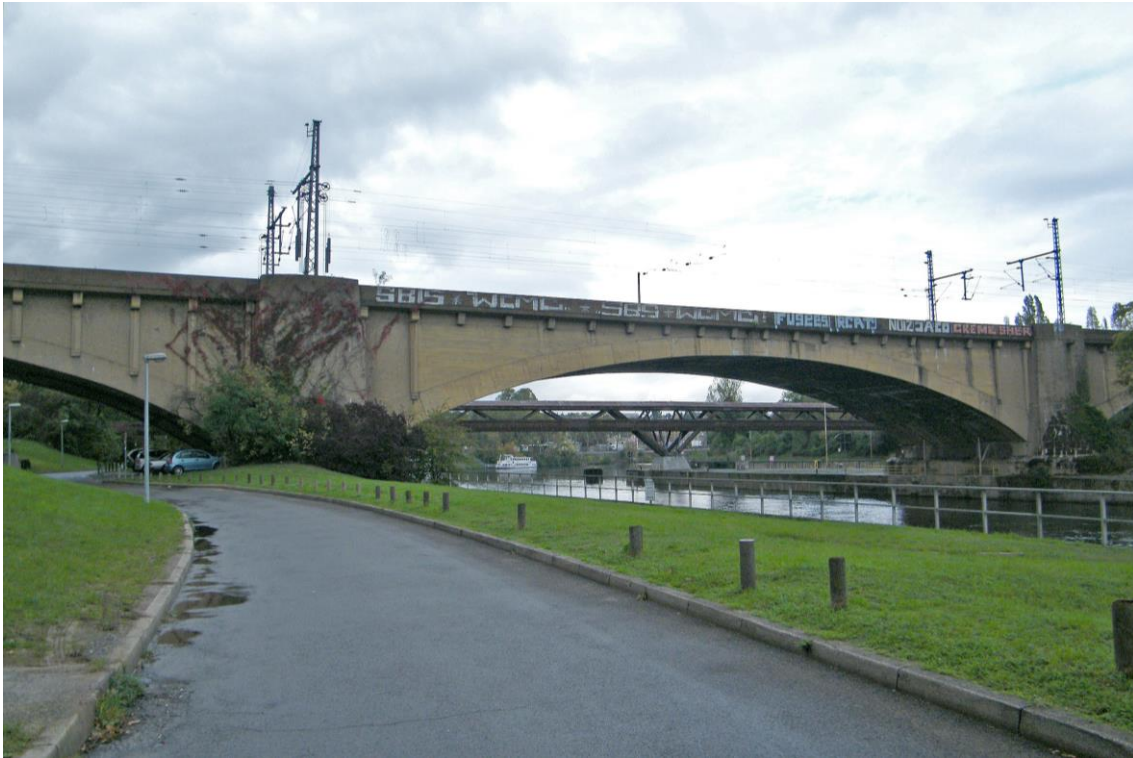
Ba-Wü21. Stuttgart-Bad Cannstatt: Rosensteinbrücke

Im Zweiten Weltkrieg wurden zwei der Hauptbogen über den Neckar zerstört und später durch Bogen aus Stahlbeton ersetzt (siehe Foto: Im linken Teil ist der ursprüngliche Bogen, rechts die erneuerte, leicht vereinfachte Konstruktion zu sehen).

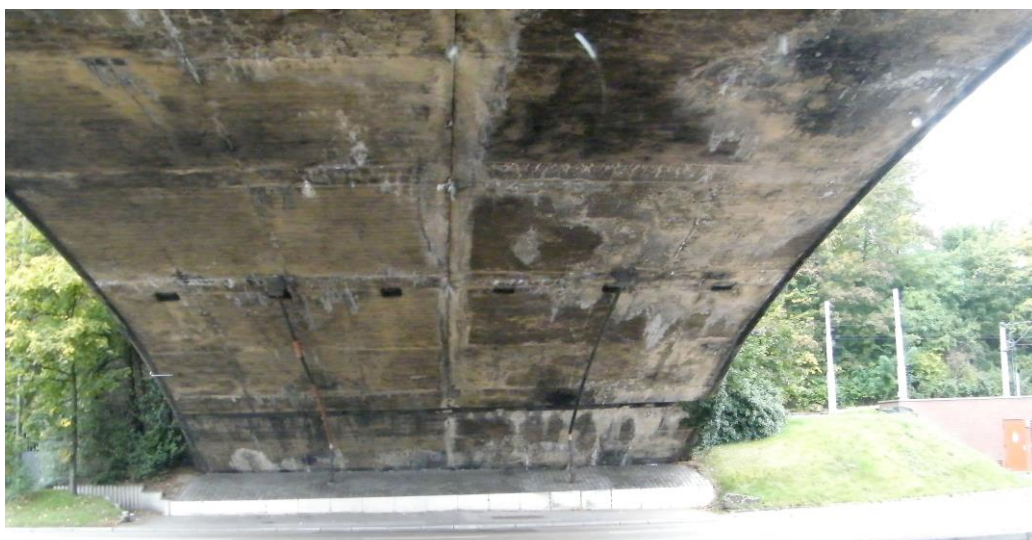
Abbildung: Bauwerksfuge

Die kleinen Bogen sind als eingespannte Bogen gebaut, da man die Wirkung des aktiven Erddruckes nicht genau vorbestimmen konnte. Die Hauptbogen sind mit Wälz Gelenken aus Stahlguss ausgeführt. Zur Sicherung gegen Rutschen und Gleiten waren die Gelenke mit Bolzen verschraubt und verfügen über Dollen und Knaggen. Besondere Sorgfalt war beim Versetzen der Gelenke notwendig: Die schwersten der Gelenkpaare wogen 1708 kg, die leichtesten 1110 kg. Für die Befestigung wurde jeweils eine Kante betoniert, auf die die Gelenke aufgestellt wurden. Des Weiteren wurden die Gelenke mit jeweils vier Schraubenbolzen mit Stellschrauben an den Blöcken befestigt. Die Gelenke wurden an allen Sichtflächen durch anbetonierte Lamellen bzw. eingehängte Platten jeweils aus Eisenbeton verdeckt ausgeführt. Um Lehrgerüstkosten zu sparen, wurden die Bogen jeweils in zwei Hälften gebaut unter Wiederverwendung des Gerüsts. Die dadurch entstehende Längsfuge trennt das komplette Brückenbauwerk (Abbildung), lediglich die Pfeiler sowie die Fundamente weisen diese Trennung nicht auf.

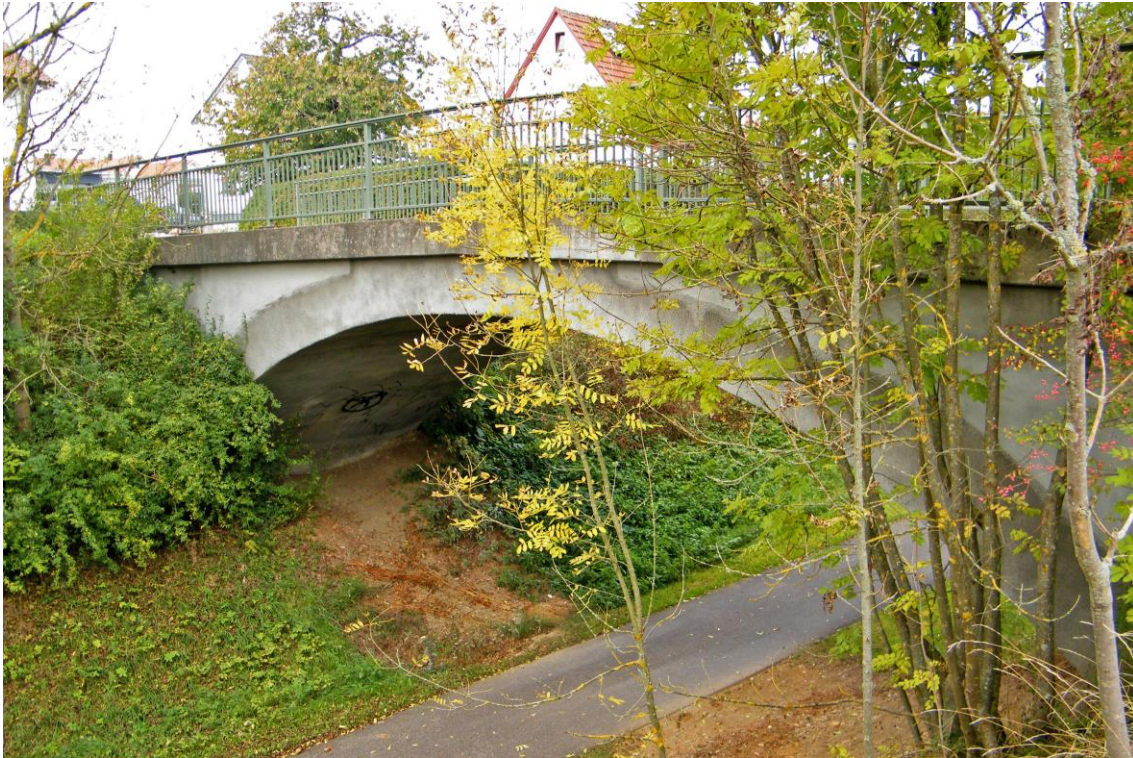
Ba-Wü25. Wäschenbeuren: Eisenbahnbrücken

Bauj./Firma: 1911
Material: Stampfbeton
Licht-/Stützw.: nicht gemessen
Überquert: ehemals Eisenbahnlinie Schw. Gmünd–Göppingen, heute Straße
Überführt: Straße
Zugänglichkeit: gut
Bemerkungen: Visuelle Untersuchung, zwei kleinere, einbogige Konstruktionen, beide Brücken sind vollflächig mit Spritzbeton überzogen, keinerlei Spuren mehr ablesbar.

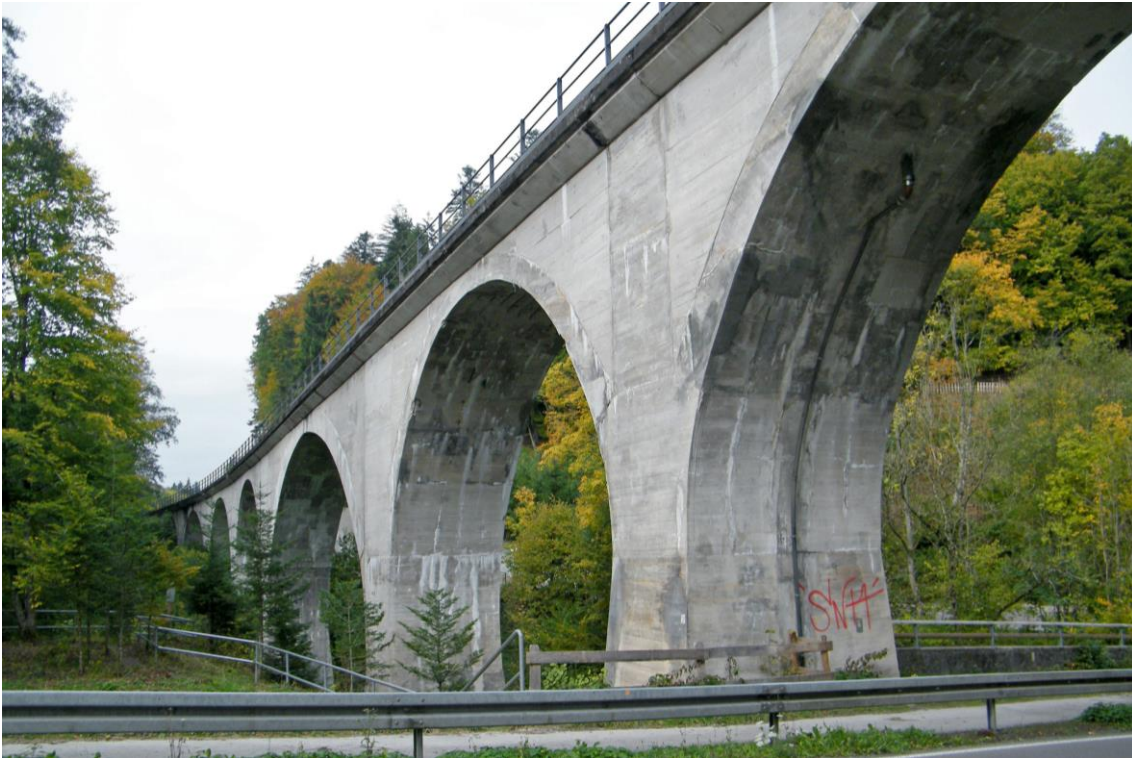
Ba-Wü26. Wieslaufalbahn: Laufenmühleviadukt

Visuelle Untersuchung, Bogenstellung mit einem Hauptbogen mit drei Wälz Gelenken, teilweise gekrümmter Grundriss; Planungen für eine massive „Sanierung“ stehen an. Vgl. Kap. 6.2.4; 7.5.6; 8.4; [Jori, Schaechterle 1911a]

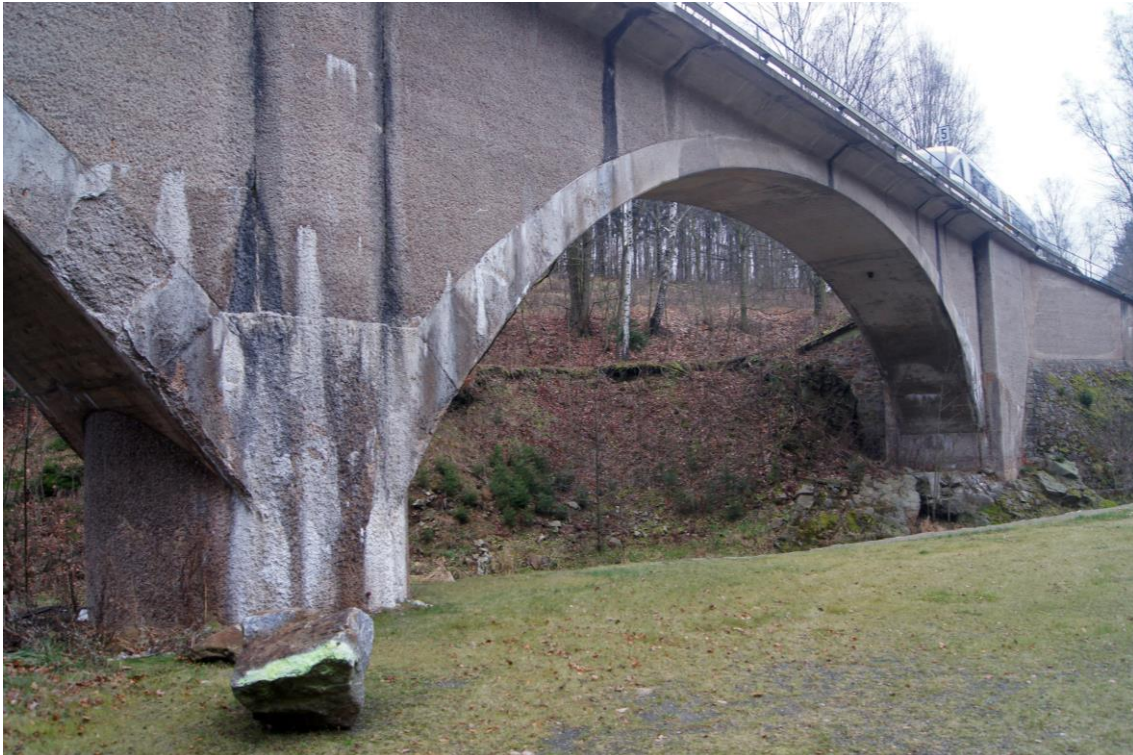
Sa2. Bärenhecke: Müglitzbrücke

Bauj./Firma: 1937–1938
 Material: vermutlich Eisenbeton
 Licht-/Stützw.: nicht gemessen
 Überquert: Müglitztal
 Überführt: Müglitztalbahn Heidenau–Kurort Altenberg
 Zugänglichkeit: Ganz gut
 Bemerkungen: Visuelle Untersuchung, 2-bogige Konstruktion, mit Spritzbeton verkleidet

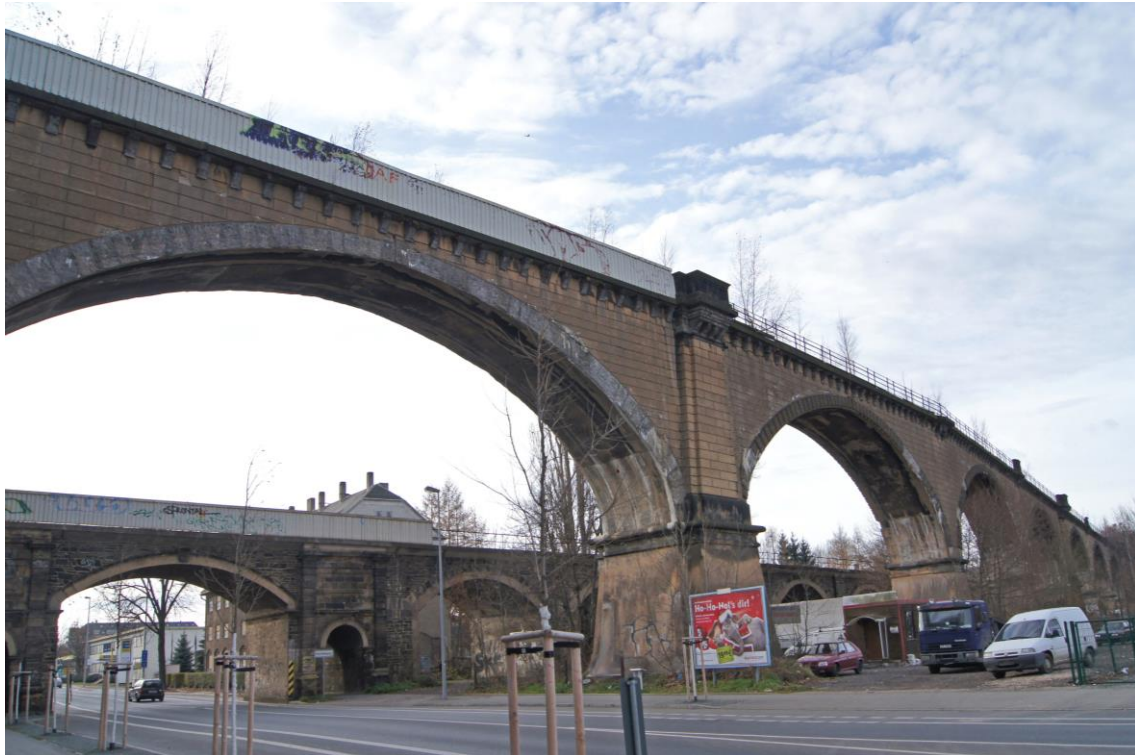
Sa5. Chemnitz: Chemnitztalviadukt

Visuelle Untersuchung, Bogenreihe mit einem Hauptbogen von 43,1 m, Verwendung von eingefärbtem Zement, um Naturstein zu imitieren; vgl. Kap. 6.2.3; 7.5.2; 7.5.3; 7.5.4; 8.3; [BWA, Sign. BWA F100, Nr. 664]; [Schönhöfer 1911]; [Stegmann 2014, WVZ138]; [Fr. E. 1902b, S. 425]; [Schönbrunn 1899; 1900, S. 6–7]; [Schönbrunn 1900, S. 18]; u v. m.

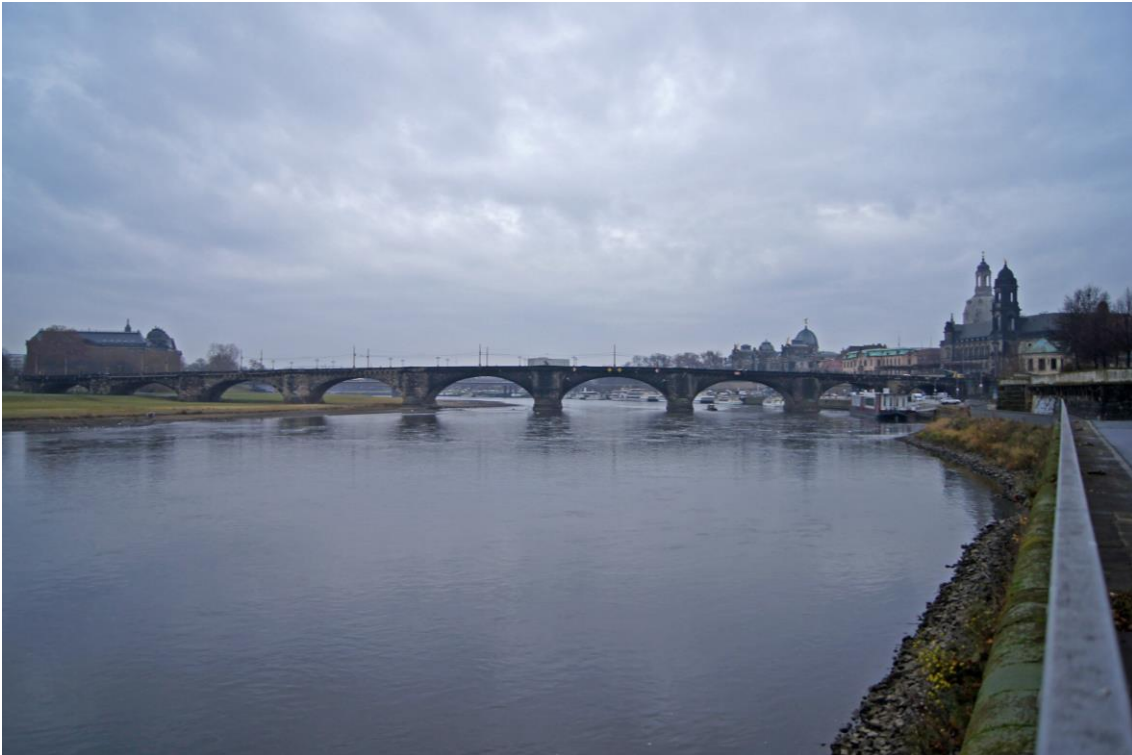
Sa6. Dresden: Augustusbrücke

Visuelle Untersuchung. Vgl. Kap. 5.1.1; 6.3.4; 7.5.4; [BWA, Sign. BWA F100]; [Preßprich 1910]; [Emperger 1911, S. 394]; [Schönhöfer 1911, S. 96–97]; [Stegmann 2014, WVZ224]; u. v. m.

Der Brücke wird seit Jahren Sanierungsbedürftigkeit unterstellt. Nachdem einige Jahre das Geld für die Arbeiten gefehlt hatte, wurden der Stadt Dresden im Rahmen der Fluthilfe 2013/2014 Zuschüsse in Höhe von 18 Mio. Euro bewilligt. Dieses Geld soll verwendet werden, um die „komplette“ Sanierung der „Bröckel-Brücke“ in geplantem Umfang von 27 Mio. durchführen zu lassen. Gemäß Zeitungsartikel in der Sächsischen Zeitung solle das „marode Bauwerk“ wieder aussehen wie nach dem Neubau 1910 [Weller 2014].

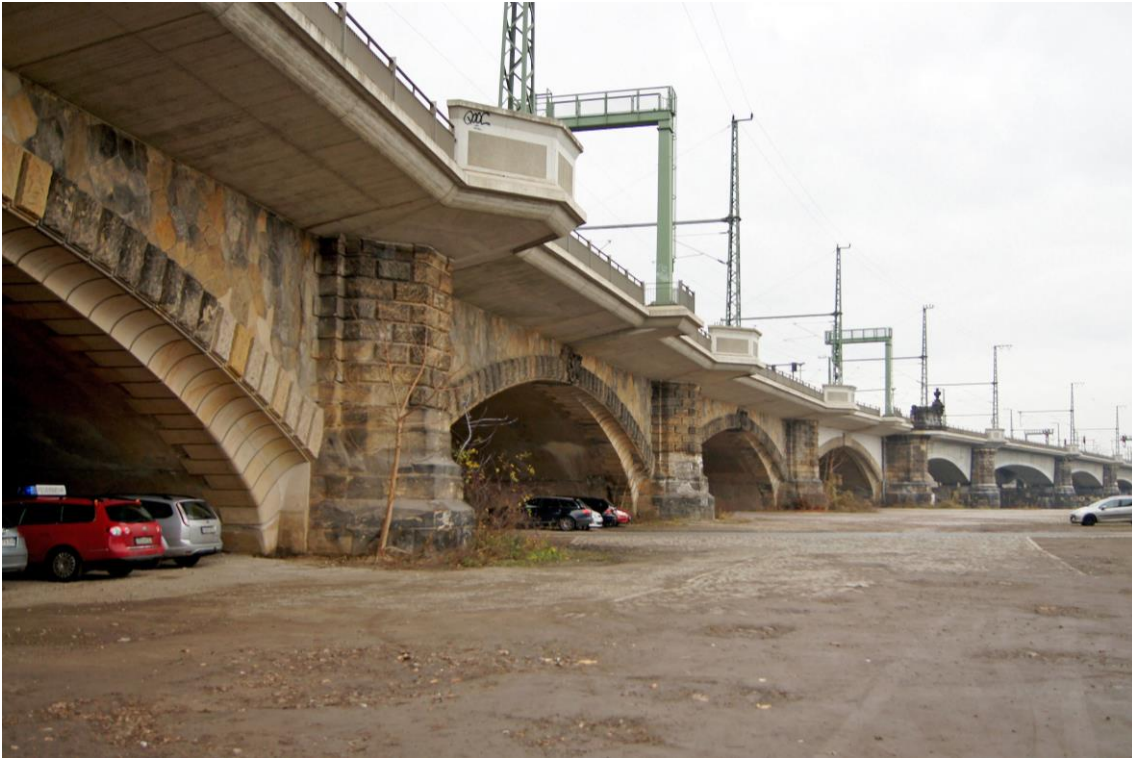
Sa9. Dresden: Inundationsviadukt Marienbrücke

Die Brücke hat seit der Erbauung massive Eingriffe erlitten: Von den sechs Bogen des Inundationsviaduktes weist einer die Jahreszahl 1952 auf, ein anderer 2003. Die anderen scheinen den ursprünglichen Zustand zu zeigen. Ebenfalls in den Jahren 2002 bis 2003 wurden die eisernen Strombogen abgerissen und durch eine moderne Spannbetonkonstruktion ersetzt, ausführlich beschrieben in [Bösche et al. 2003].

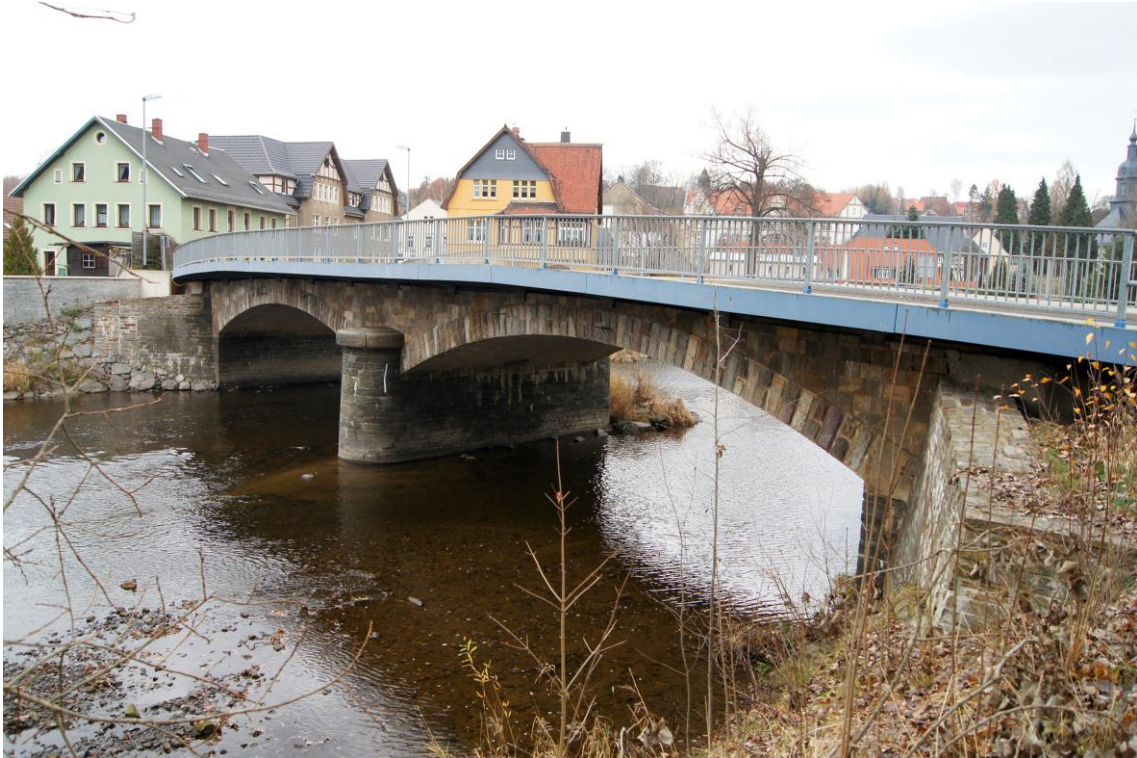
Sa11. Flöha: Flöhabrücke

Visuelle Untersuchung. Zweibogige Konstruktion, neuzeitliche Verbreiterung. Die Brücke steht aktuell in der Diskussion um den Abriss, weil der Hochwasserschutz einen Neubau ohne Mittelpfeiler vorzieht.

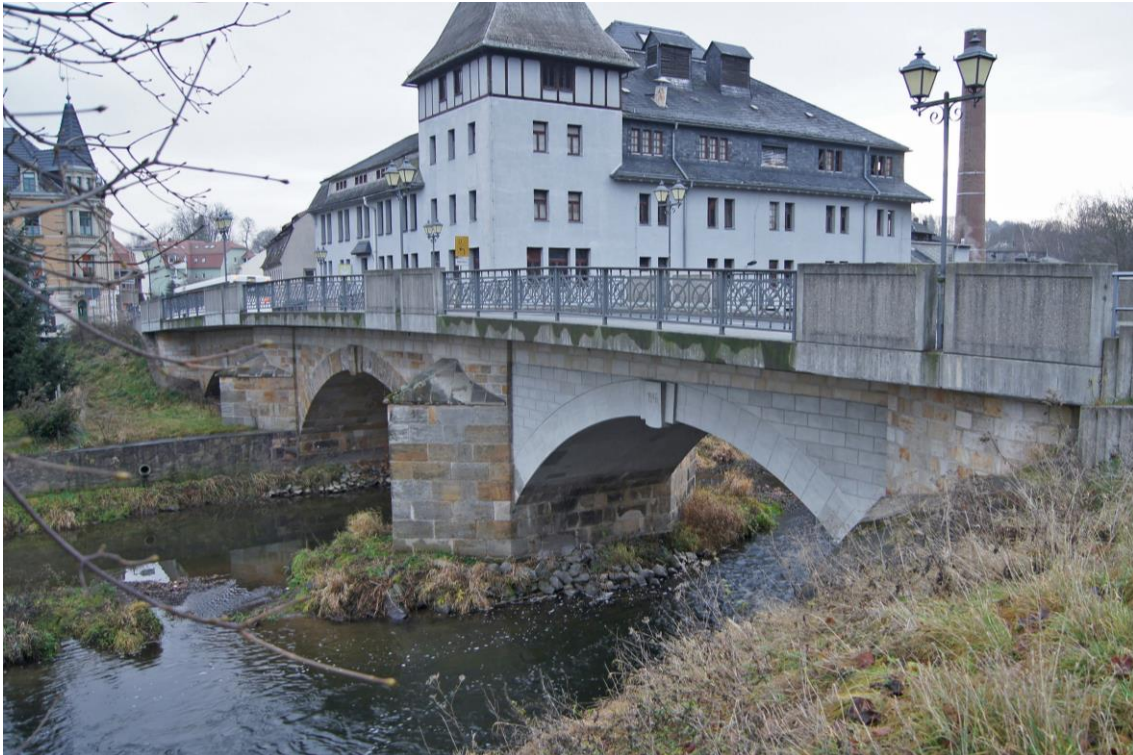
Sa19. Nossen: Pöppelmannbrücke

Visuelle Untersuchung, dreibogige Brücke, ein Bogen wurde im Zweiten Weltkrieg zerstört und in Stampfbeton wiederaufgebaut

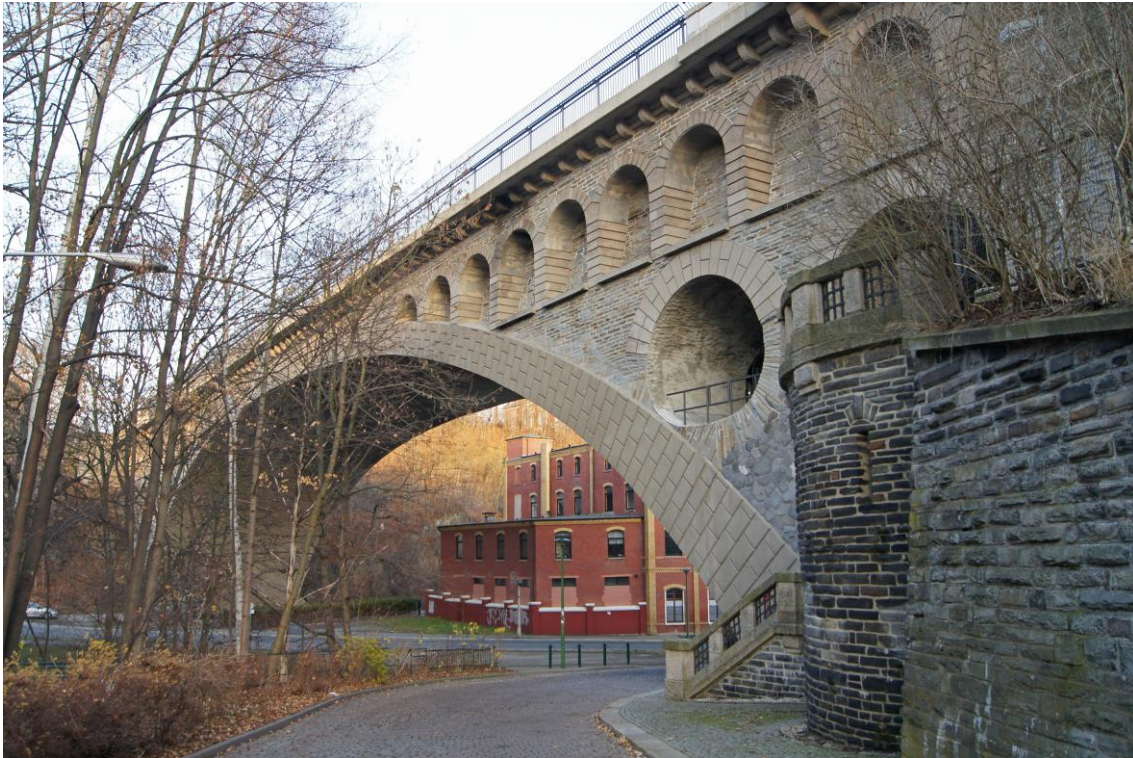
Sa20. Plauen: Friedensbrücke (früher Syratalbrücke)

Im Zweiten Weltkrieg wurde die Brücke schwer von Bombeneinschlägen getroffen. Eine in den Nachkriegsjahren eingebrachte Betonplombe ersetzte den beschädigten Bogenteil. Ein im Jahr 1964 veröffentlichter Artikel sprach immer noch davon, dass die Scheitelsenkungen nicht abgeklungen seien. Die damalige Senkung betrug 508 mm, wobei eine Senkung von 150 mm vorgesehen war. Ausführliche Beschreibungen zu den Schäden und den ausgeführten Maßnahmen finden sich in [Meinel 1948] und [Göner 1964].

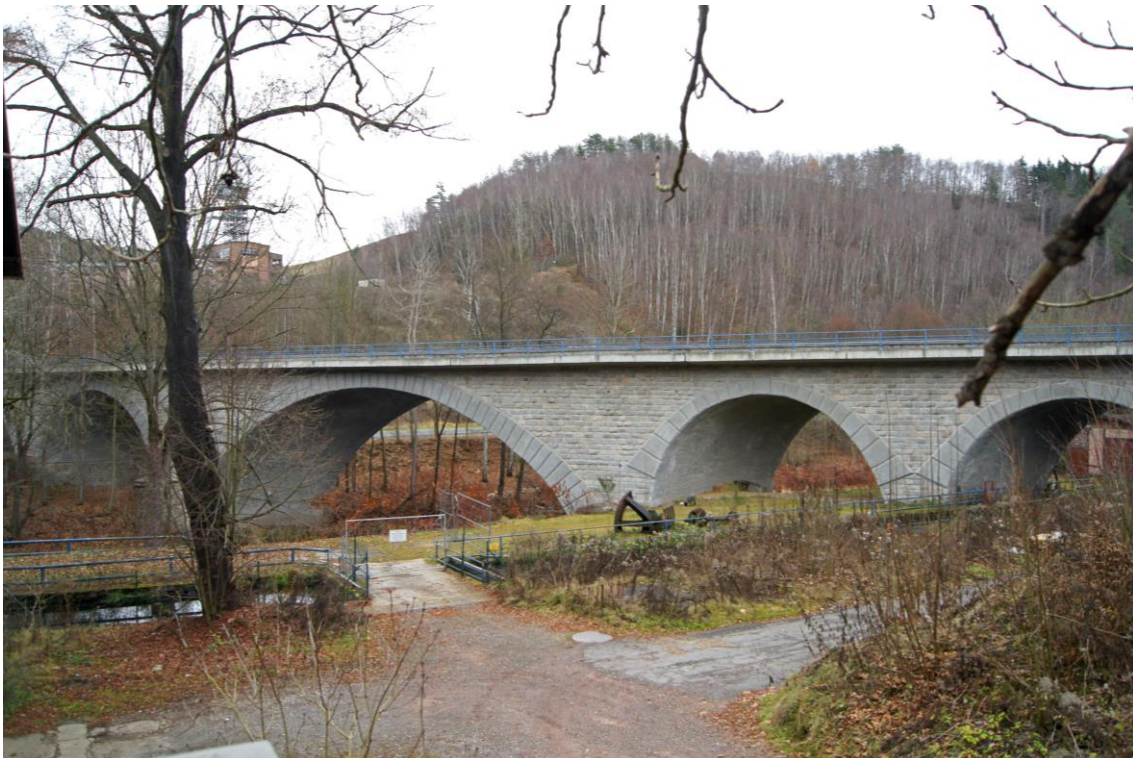
Sa21. Schlema/Hartenstein: Muldebrücke

Visuelle Untersuchung, 6-bogige Brücke (Planunterlagen in [Mehr 1899, Blatt 7]), durch vollflächige Oberflächenbearbeitung stark beeinträchtigt. Vgl. Kap. 5.3; [StadtAHOL, Sign. E.4 Nr. 13]; [Mehr 1899]

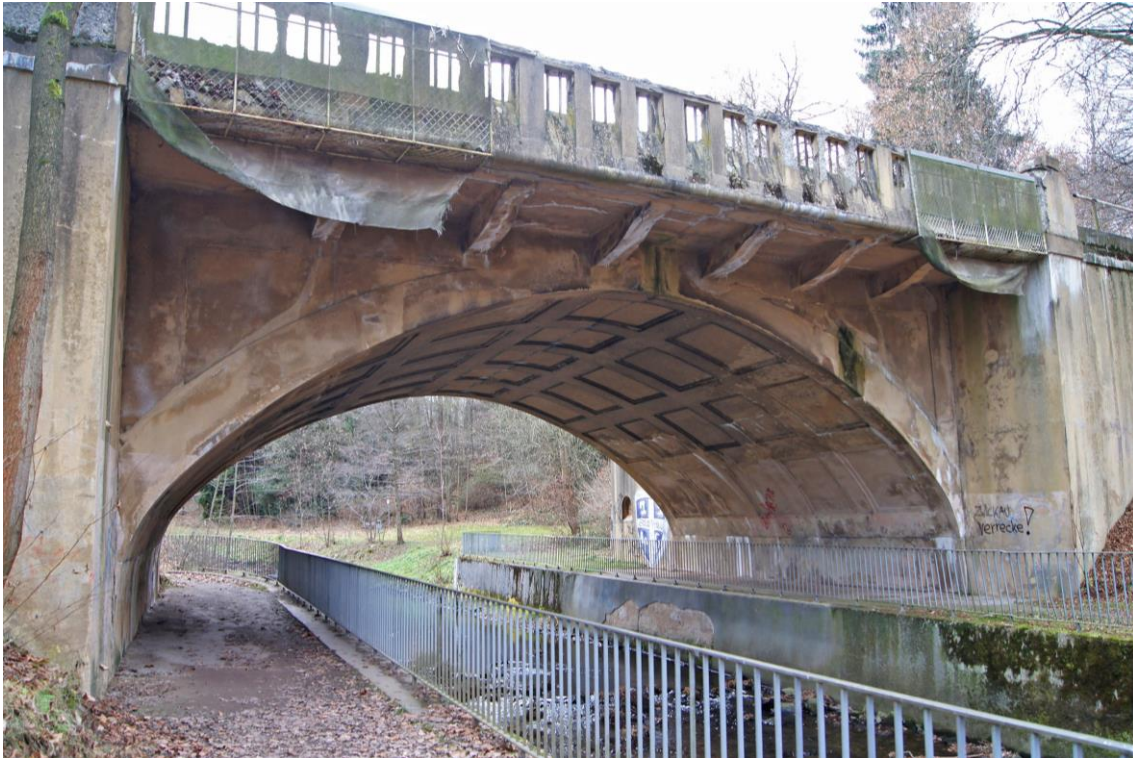
Sa23. Rodewisch: Göltzschbrücke

Visuelle Untersuchung, einbogige Stahlbetonkonstruktion mit drei Gelenken und Kassettierung der Laibungsfläche, aktuell Abriss in der Diskussion. Vgl. Kap. 5.3, von der Stadtverwaltung Rodewisch wurde eine Auflistung mit einigen Grunddaten sowie das Protokoll zu einer Brückenprüfung aus dem Jahr 1989 zur Kenntnis überlassen

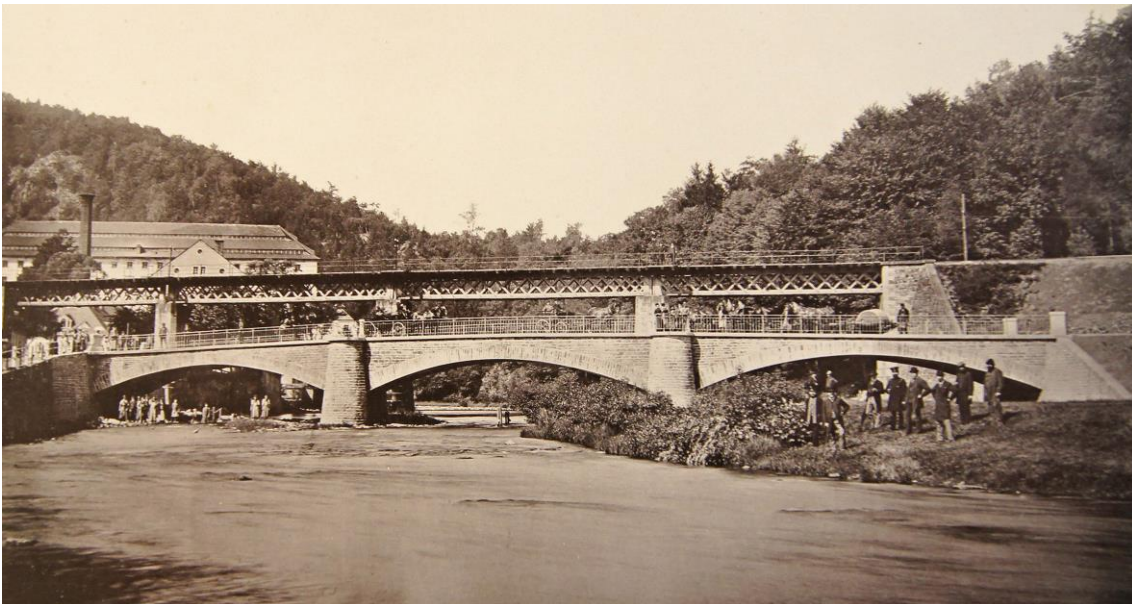
Visuelle Untersuchung, die schiefe Brücke verfügt über 3 Bogen in Bruchstein-Zementmörtel-Bauweise. Im Stadtarchiv Holzminden ist ein Foto des Gerüstmodells erhalten (Abbildung). Darauf ist zu erkennen, dass das Gerüst gerade gebaut, der Bogen darauf jedoch schief hergestellt wurde.

Abbildung: Historische Abbildung
[StadtAHOL, Sign. E.4 Nr. 290]

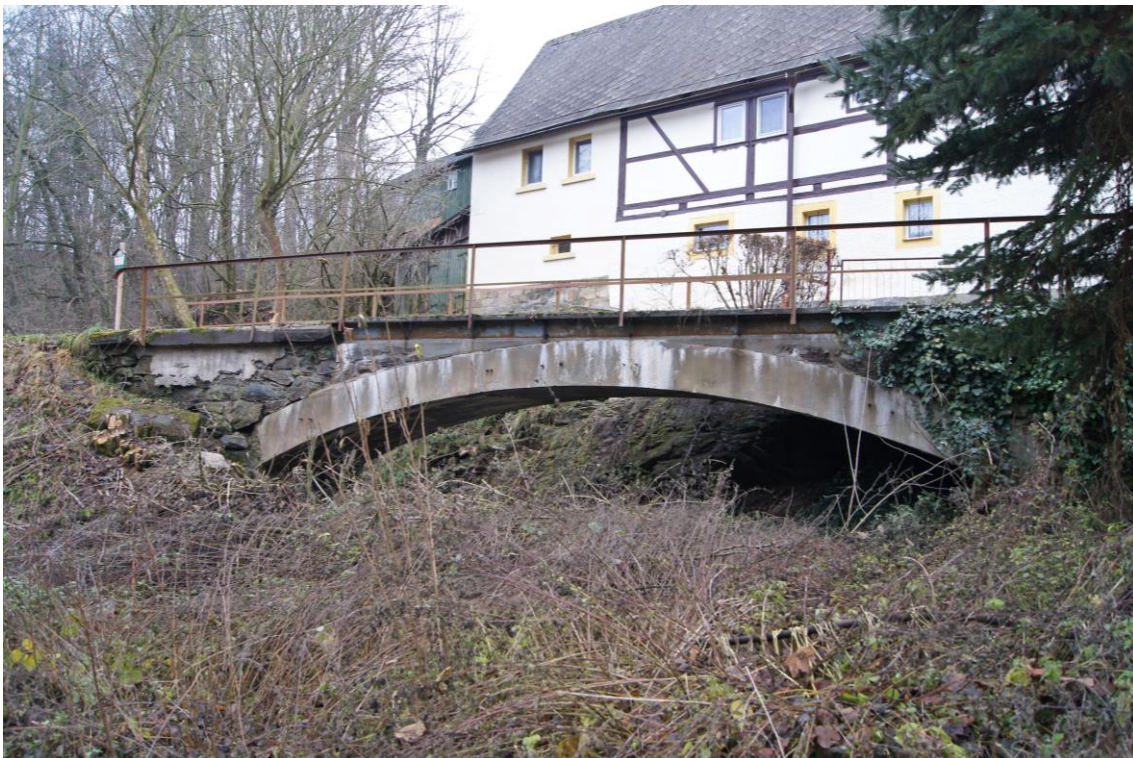
Sa26. Seifersdorf: Mühlgrabenbrücke

Visuelle Untersuchung, einbogige Konstruktion. Vgl. Kap. 5.1.3; [BWA, Sign. BWA F100, Nr. 664]; [Stegmann 2014, S. 113ff; WVZ29]; u. v. m.

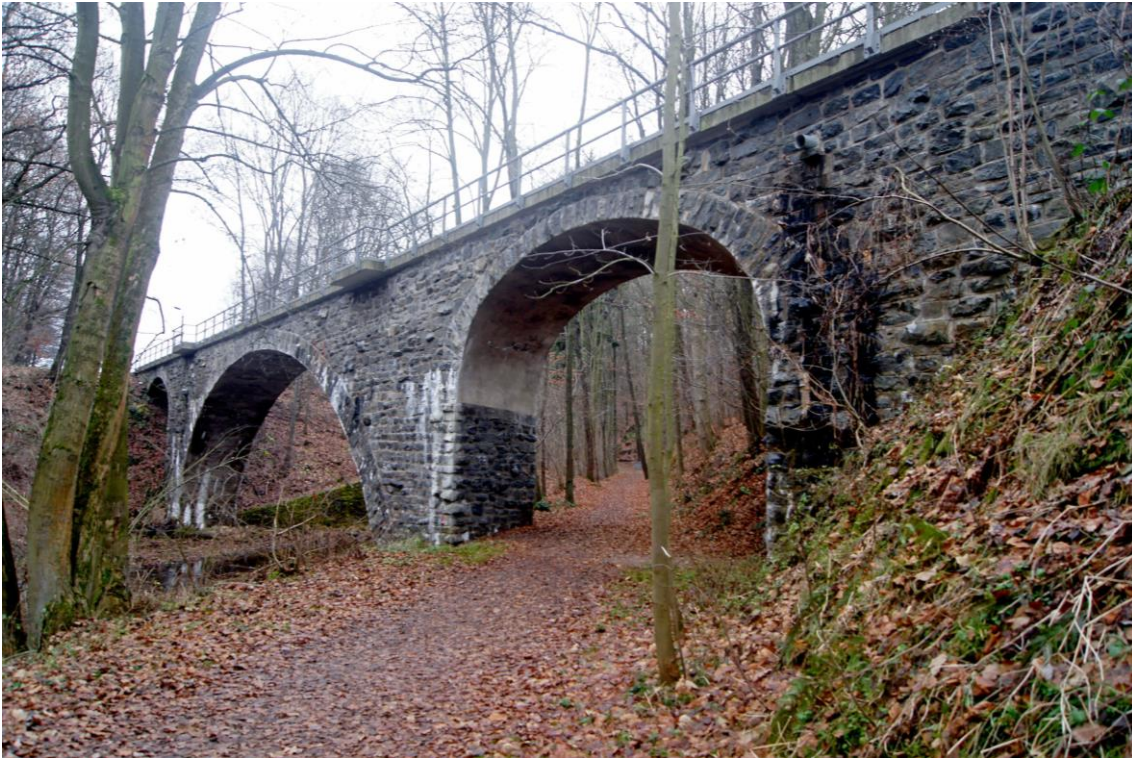
Sa27. Seifersdorf: Eisenbahnbrücke über die Weißeritz

Bauj./Firma: 1911
 Material: Stampfbeton verkleidet
 Licht-/Stützw.: Nicht gemessen
 Überquert: Rote Weißeritz
 Überführt: ehemalige Eisenbahnlinie Freital-Hainsberg-Kurort Kipsdorf (Weißeritztalbahn), neue Streckenführung
 Zugänglichkeit: gut
 Bemerkungen: Visuelle Untersuchung, dreibogige Konstruktion, eingespannte Bogen

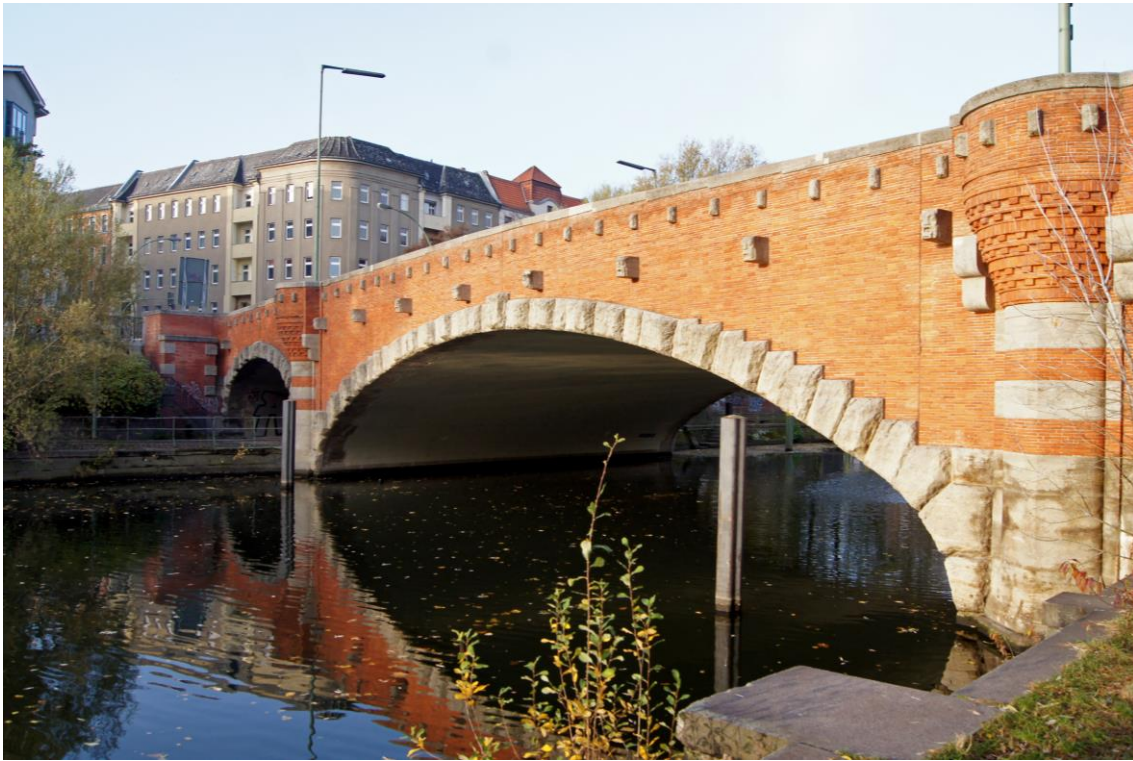
D1. BERLIN: Dovebrücke

Visuelle Untersuchung (Prof. Holzer). Dreigelenkbogen mit Betongelenken bzw. Pappelinagen. Vgl. Kap. 7.5.2; [Zangemeister 1912]

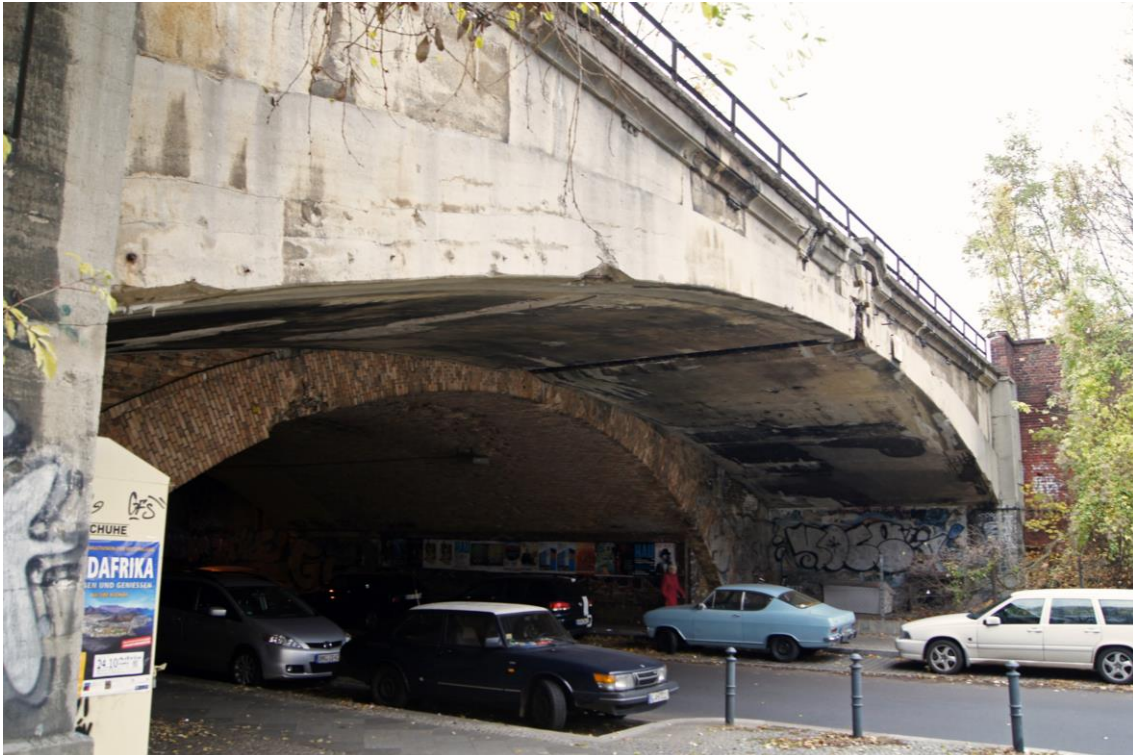
D2.BERLIN: Wilmersdorf, Prinzregentenbrücke

Visuelle Untersuchung (Prof. Holzer). Dreigelenkbogen mit Zapfengelenken; Gelenk sichtbar durch abgängigen Schmuckstein. Vgl. Kap. 7.5.6 + 7.5.7; [Emperger 1911, S. 406; S. 538–541]; [Melan 1911; S. 262–263]; u. a.

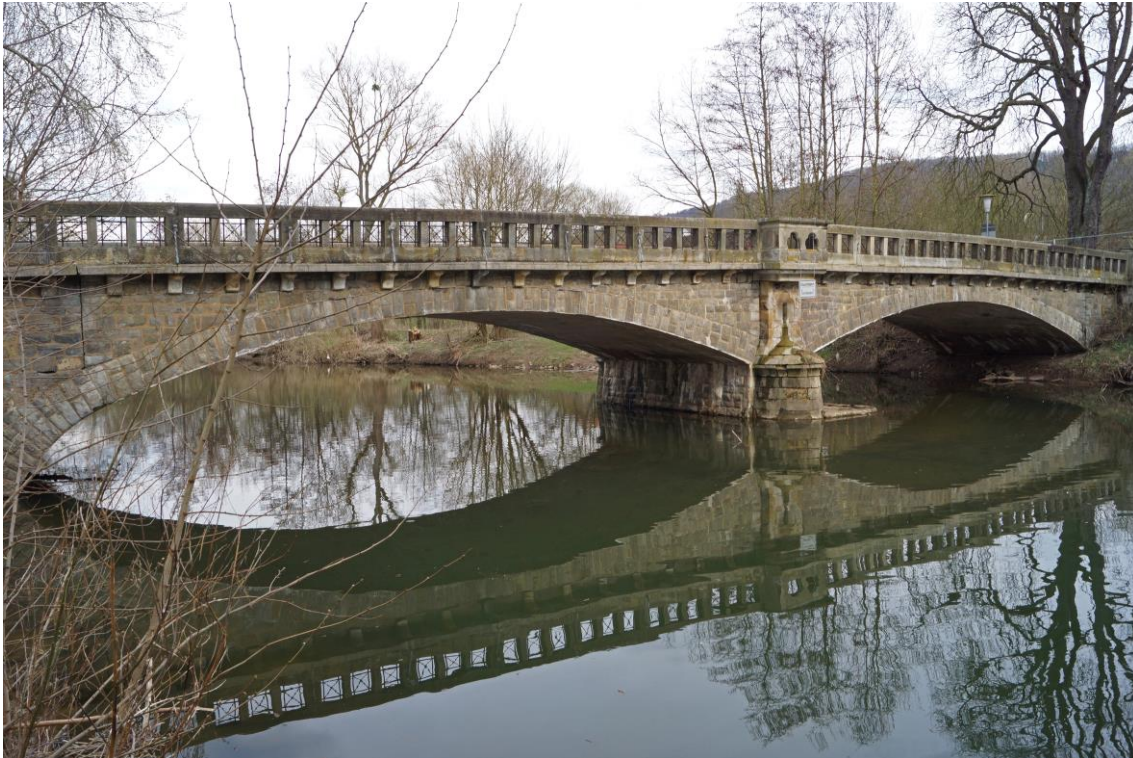
D3. NIEDERSACHSEN: Bad Pyrmont, Emmerbrücke

Visuelle Untersuchung. Die Brücke ist massiv vom Abriss bedroht. Ein Gutachten bescheinigt, dass die Brücke nicht sanierungsfähig ist. Die Planung von Abbruch und Neubau sind im fortgeschrittenen Stadium. Vgl. mehrere Archivalien StadtAHOL

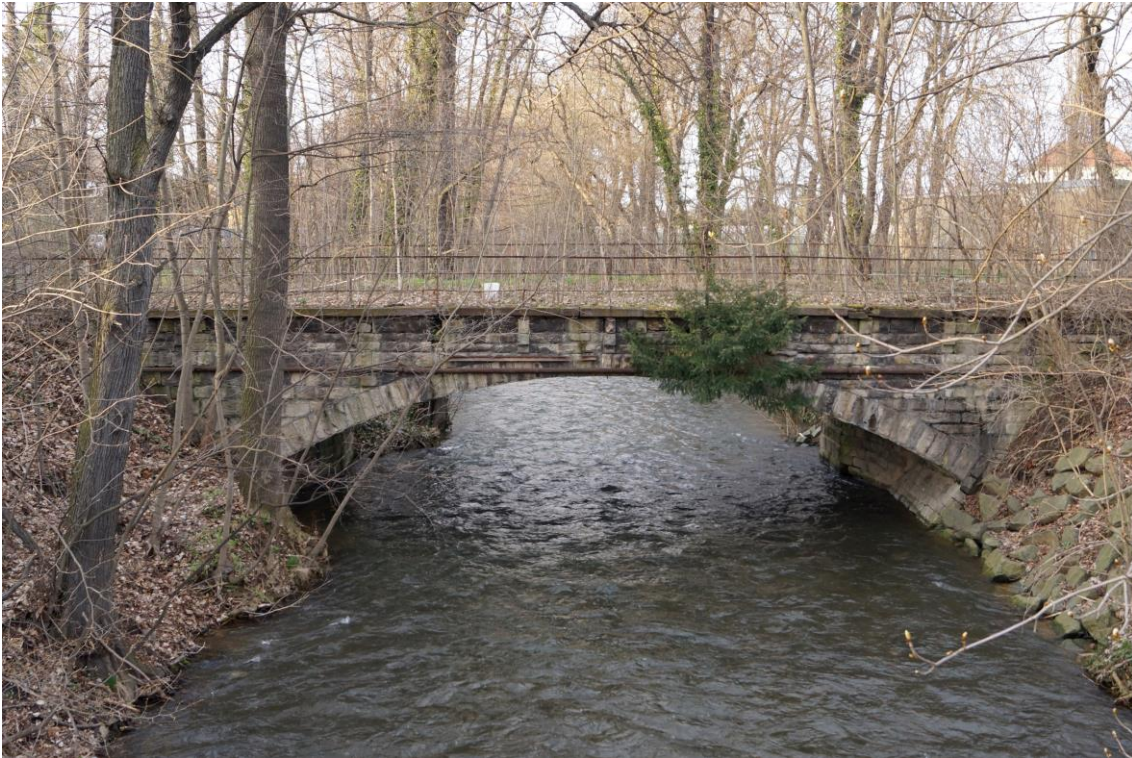
D9. THÜRINGEN: Arnstadt, Gerabrücke

Visuelle Untersuchung; außer Funktion und dadurch in schlechtem Gesamtzustand. Vgl. Kap. 4.4; 8.3; [Liebold 1880]; [Liebold 1882, Text sowie Blatt V]; [StadtAIK, Sign. 2186]
