**Gewölbte Brücken des 19. Jahrhunderts.
Vom Mauerwerk zum Stampfbeton.**

Karen Veihelmann

BRÜCKENKATALOG

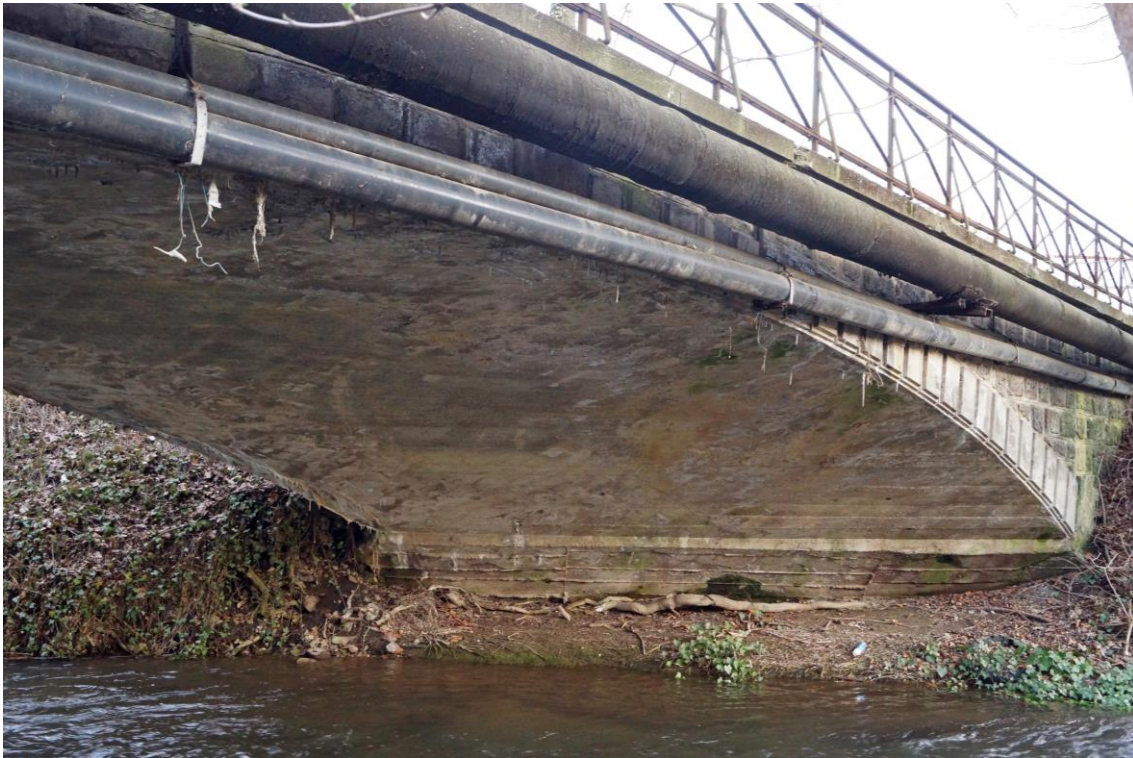
D10. THÜRINGEN: Arnstadt, Brücke über die Weiße

schiefe Brücke; im Stadtarchiv Holzminden sind Abrechnungen aus den Jahren 1895–1904. 1901 gibt es einen Eintrag „Brückenbau Arnstadt“. Ob es sich definitiv um diese Brücke handelt, konnte nicht verifiziert werden. Die Brücke soll abgerissen werden.

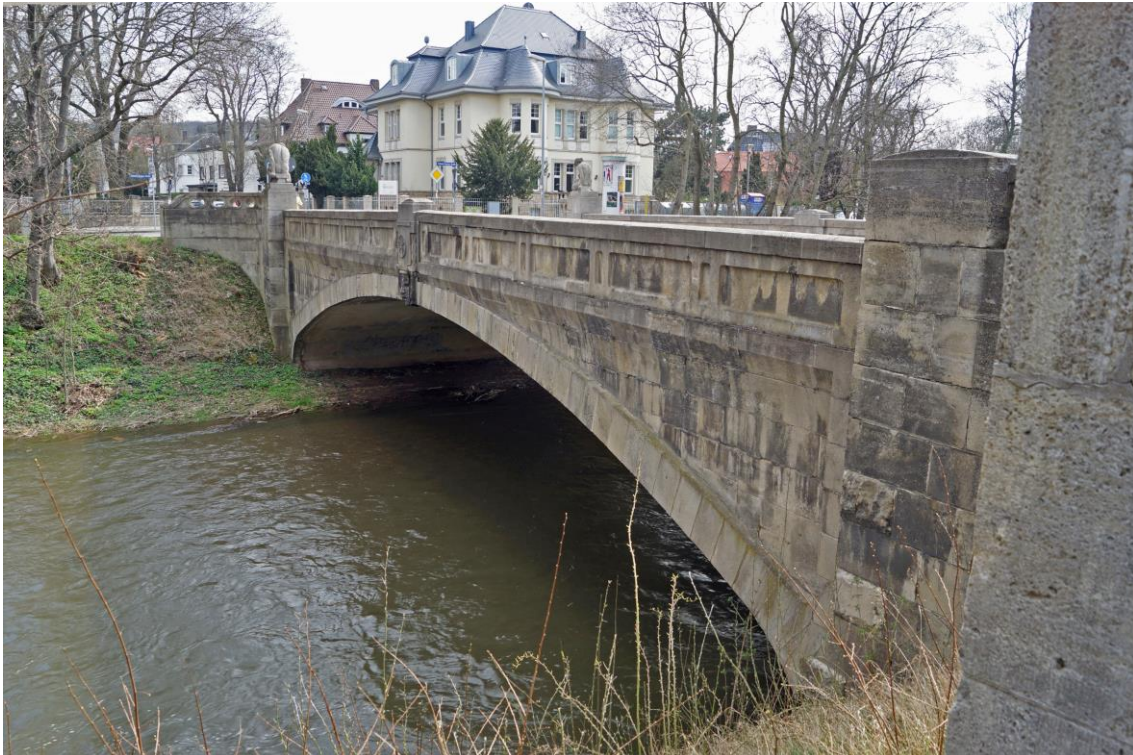
D12. THÜRINGEN: Erfurt, Hohenzollernbrücke

Visuelle Untersuchung, massive Eingriffe. Vgl. [Baumbach, Vockrodt 2000, S. 15–18]; [Vockrodt et al. 2003]; [Vockrodt 2015]

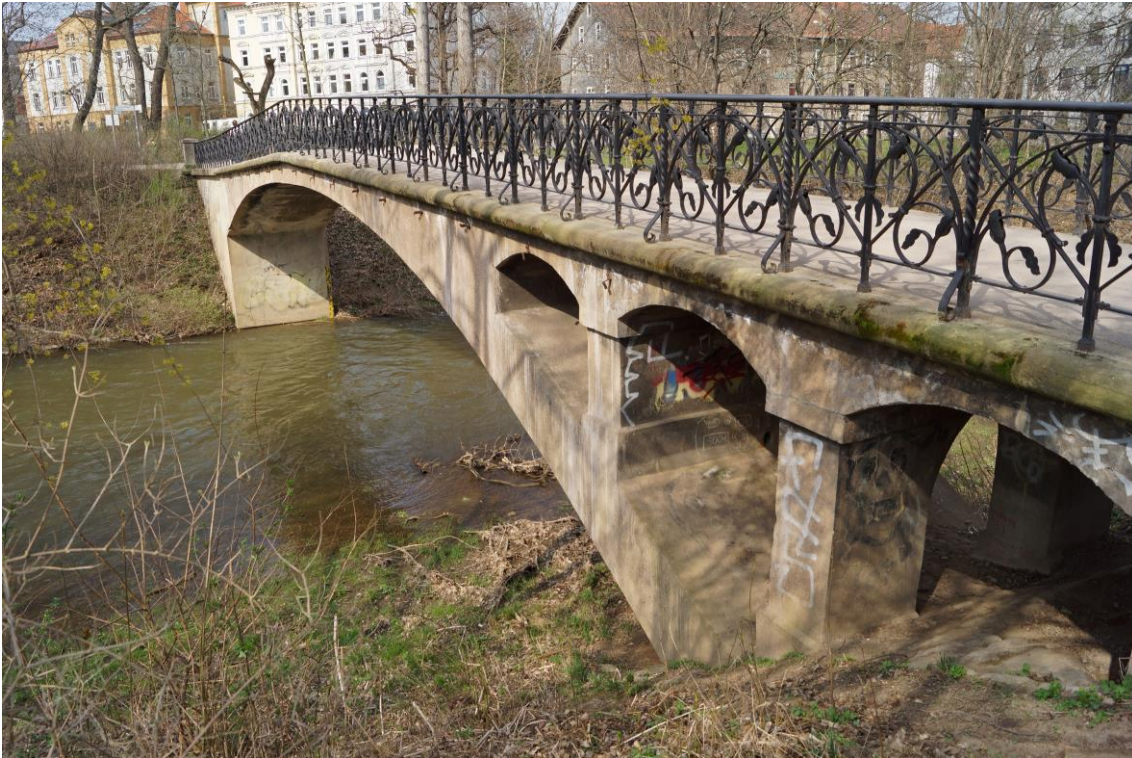
D13. THÜRINGEN: Erfurt, Friedrichssteg

Visuelle Untersuchung, massive Eingriffe. Vgl. [Baumbach, Vockrodt 2000]; [Vockrodt et al. 2003]; [Vockrodt 2015]

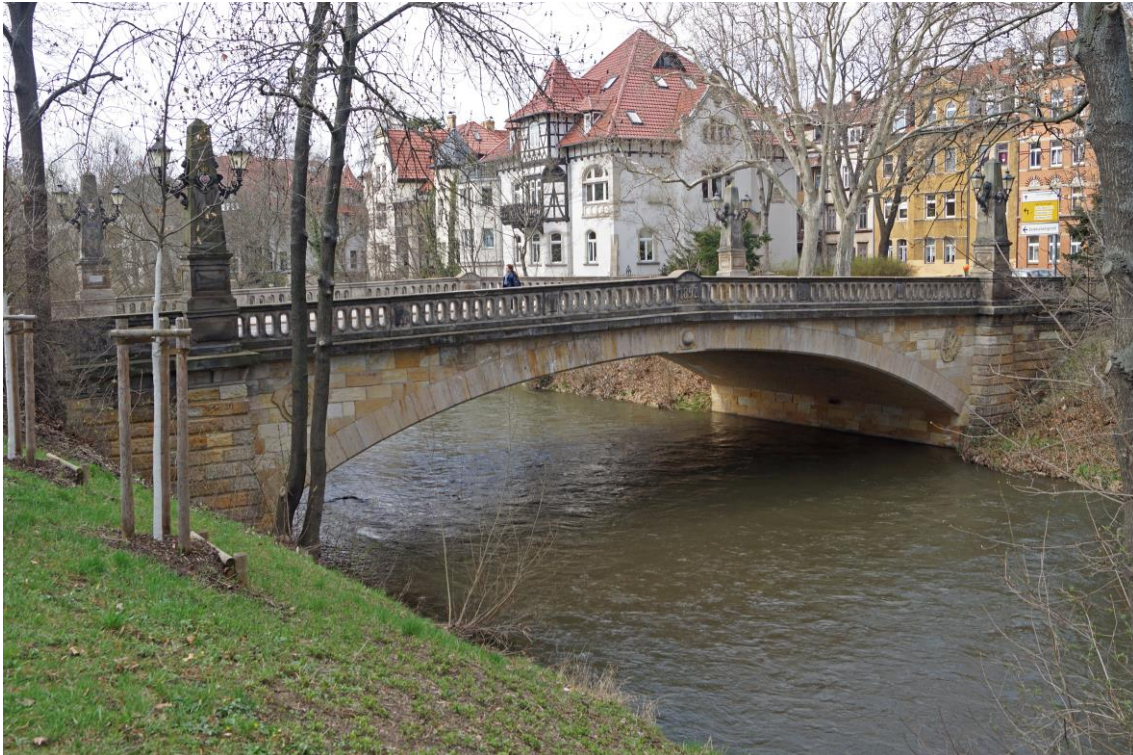
D14. THÜRINGEN: Erfurt, Pfortchenbrücke

Visuelle Untersuchung, massive Eingriffe. Vgl. [Baumbach, Vockrodt 2000, S. 19–23]; [Vockrodt et al. 2003]; [Vockrodt 2015]

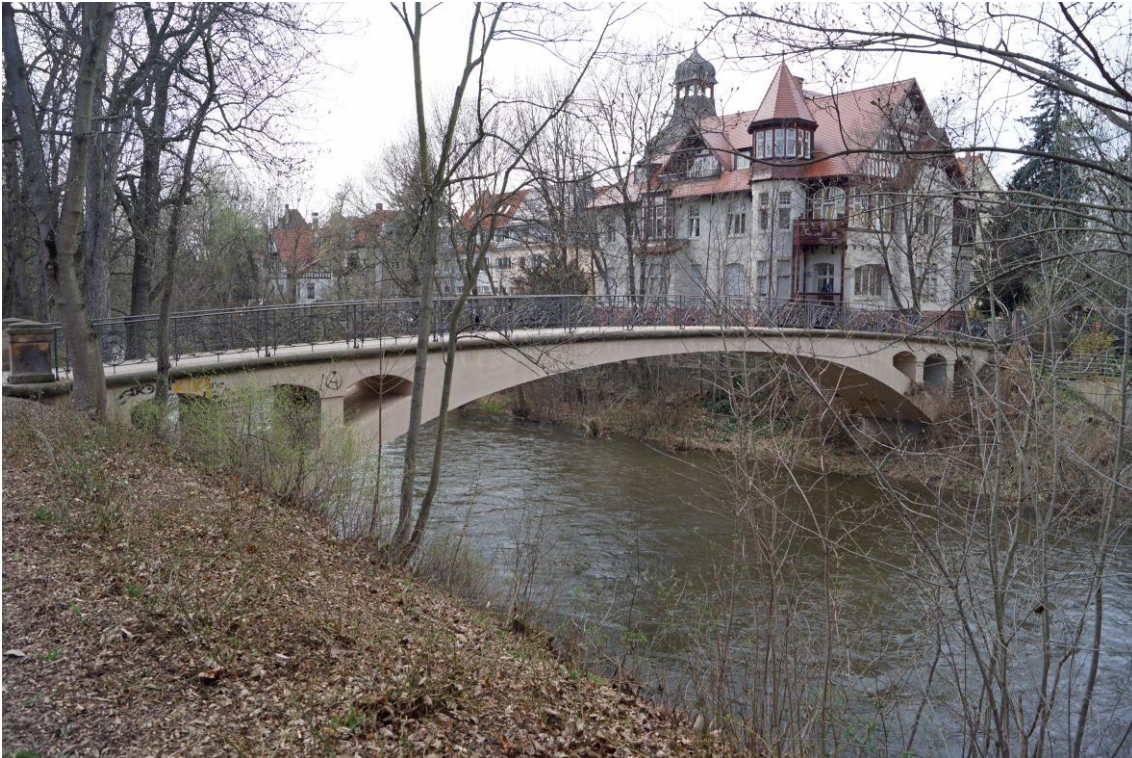
D15. THÜRINGEN: Erfurt, Wilhelm-Steg

Visuelle Untersuchung, massive Eingriffe. Vgl. Kap. 8.3; [Baumbach, Vockrodt 2000, S. 24–26]; [Vockrodt et al. 2003]; [Vockrodt 2015]
